# Démolition d'une villa et de ses annexes

Chemin de Bochat 17  
1094 Paudex

Type de rapport diagnostic  
des polluants de construction

N° de dossier 2410-9122

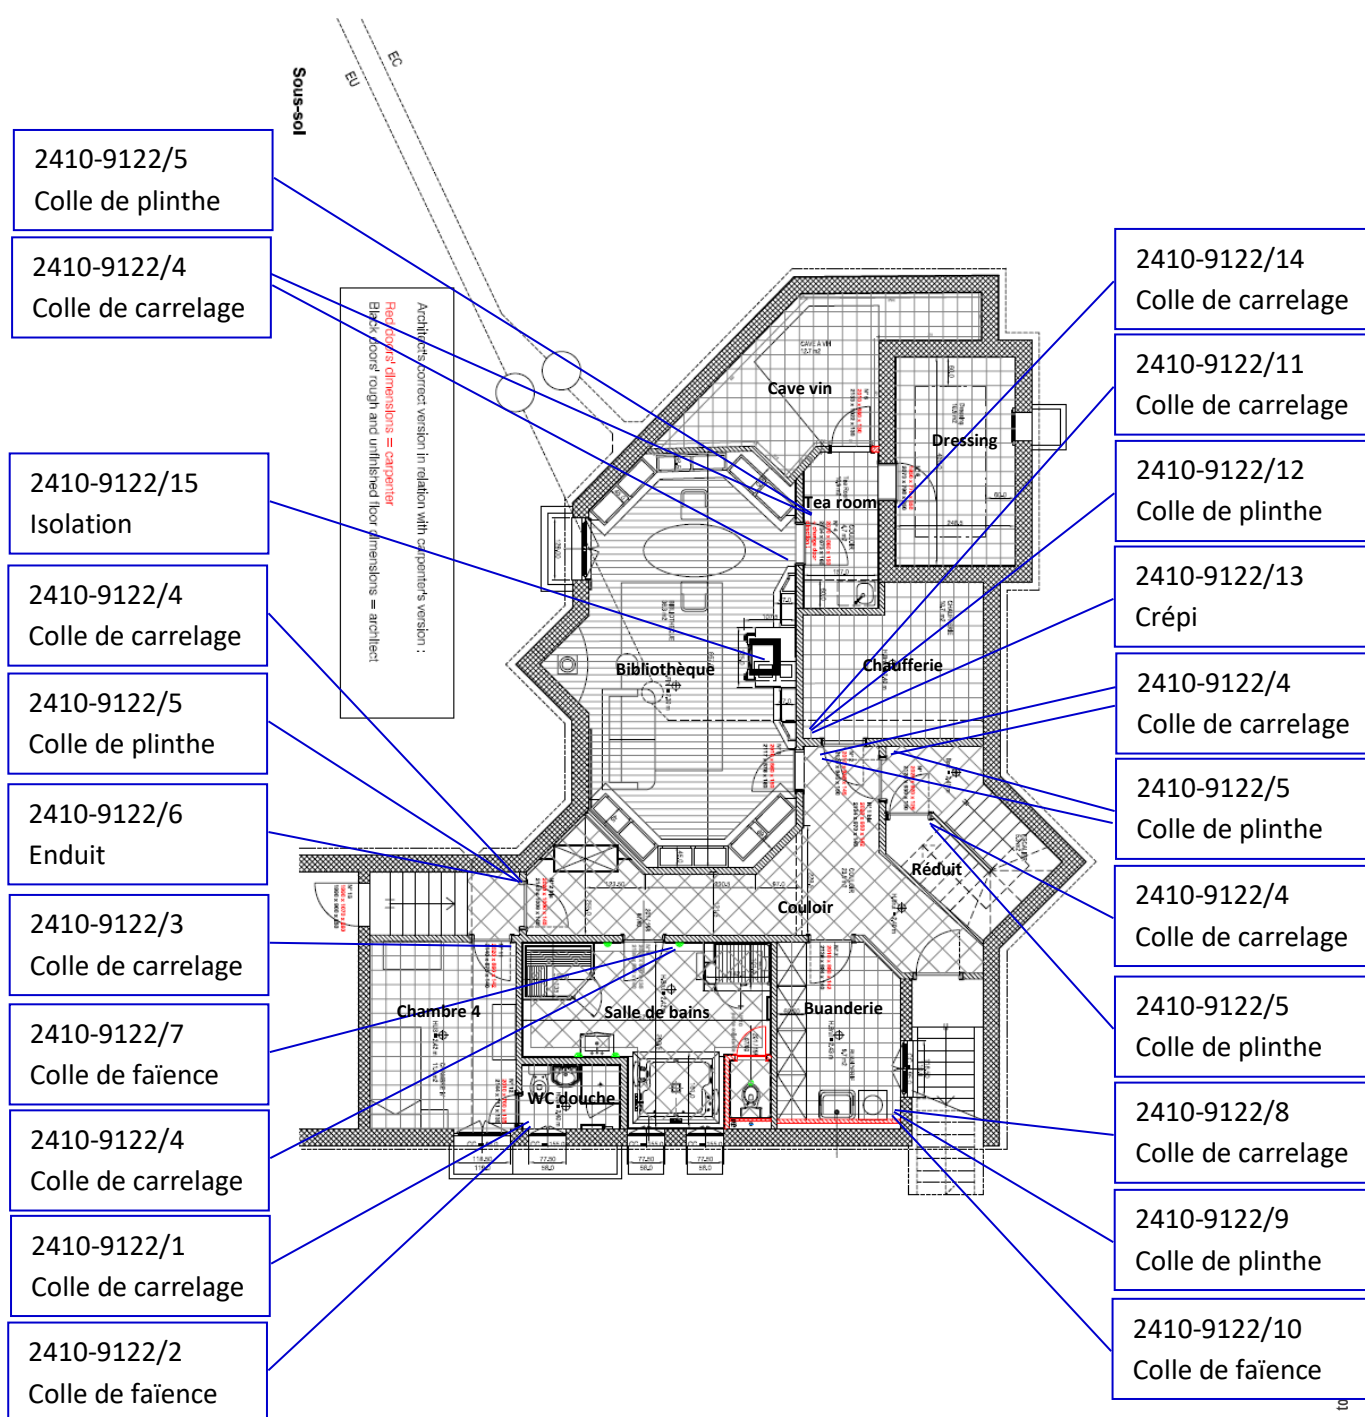
Démolition d'un bâtiment et de ses annexes – Sous-sol

| Etage | Lieu/Local | Description du matériau ou de l'élément et quantité (nb d'éléments, surface, etc.) | Sondage n° | Type matériaux (F/C/FP/FA/SOL/NFA) | Fiche d'identification | Plan/Croquis n° | Prélevé (O/N) | Présence d'amiante (A/N/R) | MCA par défaut/Par analyse (LAB/DEF) | Code grille | Taux de FAR/m³ si VDI | Risque de libération d'amiante (A/B/C) | Evaluation globale du matériau (≤ 1 à ≥4) | Risque pour les occupants (I/II/III) | Prochain contrôle des MCA | Remarques |
|---|---|---|---|---|---|---|---|---|---|---|---|---|---|---|---|---|
| Sous-sol | WC douche | Colle de carrelage | 1 | NFA | | 1 | O | N | LAB | | | | | | | |
| Sous-sol | WC douche | Colle de faïence | 2 | NFA | | 1 | O | N | LAB | | | | | | | |
| Sous-sol | Chambre 4 | Colle de carrelage | 3 | NFA | | 1 | O | N | LAB | | | | | | | |
| Sous-sol | Escaliers+ couloir+ salle de bains+ réduit+ bibliothèque+ tea room | Colle de carrelage | 4 | NFA | | 1 | O | N | LAB | | | | | | | Composite |
| Sous-sol | Escaliers+ couloir+ réduit+ bibliothèque+ tea room | Colle de plinthe | 5 | NFA | | 1 | O | N | LAB | | | | | | | Composite |
| Sous-sol | Murs | Enduit | 6 | NFA | | 1 | O | N | LAB | | | | | | | Composite |
| Sous-sol | Salle de bains | Colle de faïence | 7 | NFA | | 1 | O | N | LAB | | | | | | | |
| Sous-sol | Buanderie | Colle de carrelage | 8 | NFA | | 1 | O | N | LAB | | | | | | | |
| Sous-sol | Buanderie | Colle de plinthe | 9 | NFA | | 1 | O | N | LAB | | | | | | | |
| Sous-sol | Buanderie | Colle de faïence | 10 | NFA | | 1 | O | N | LAB | | | | | | | |
| Sous-sol | Chaufferie | Colle de carrelage | 11 | NFA | | 1 | O | N | LAB | | | | | | | |
| Sous-sol | Chaufferie | Colle de plinthe | 12 | NFA | | 1 | O | N | LAB | | | | | | | |
| Sous-sol | Chaufferie+ réduit, murs | Crépi intérieur | 13 | NFA | | 1 | O | N | LAB | | | | | | | |
| Sous-sol | Dressing | Colle de carrelage | 14 | NFA | | 1 | O | N | LAB | | | | | | | |
| Sous-sol | Bibliothèque, cheminée | Isolation | 15 | FA | | 1 | O | N | LAB | | | | | | | |

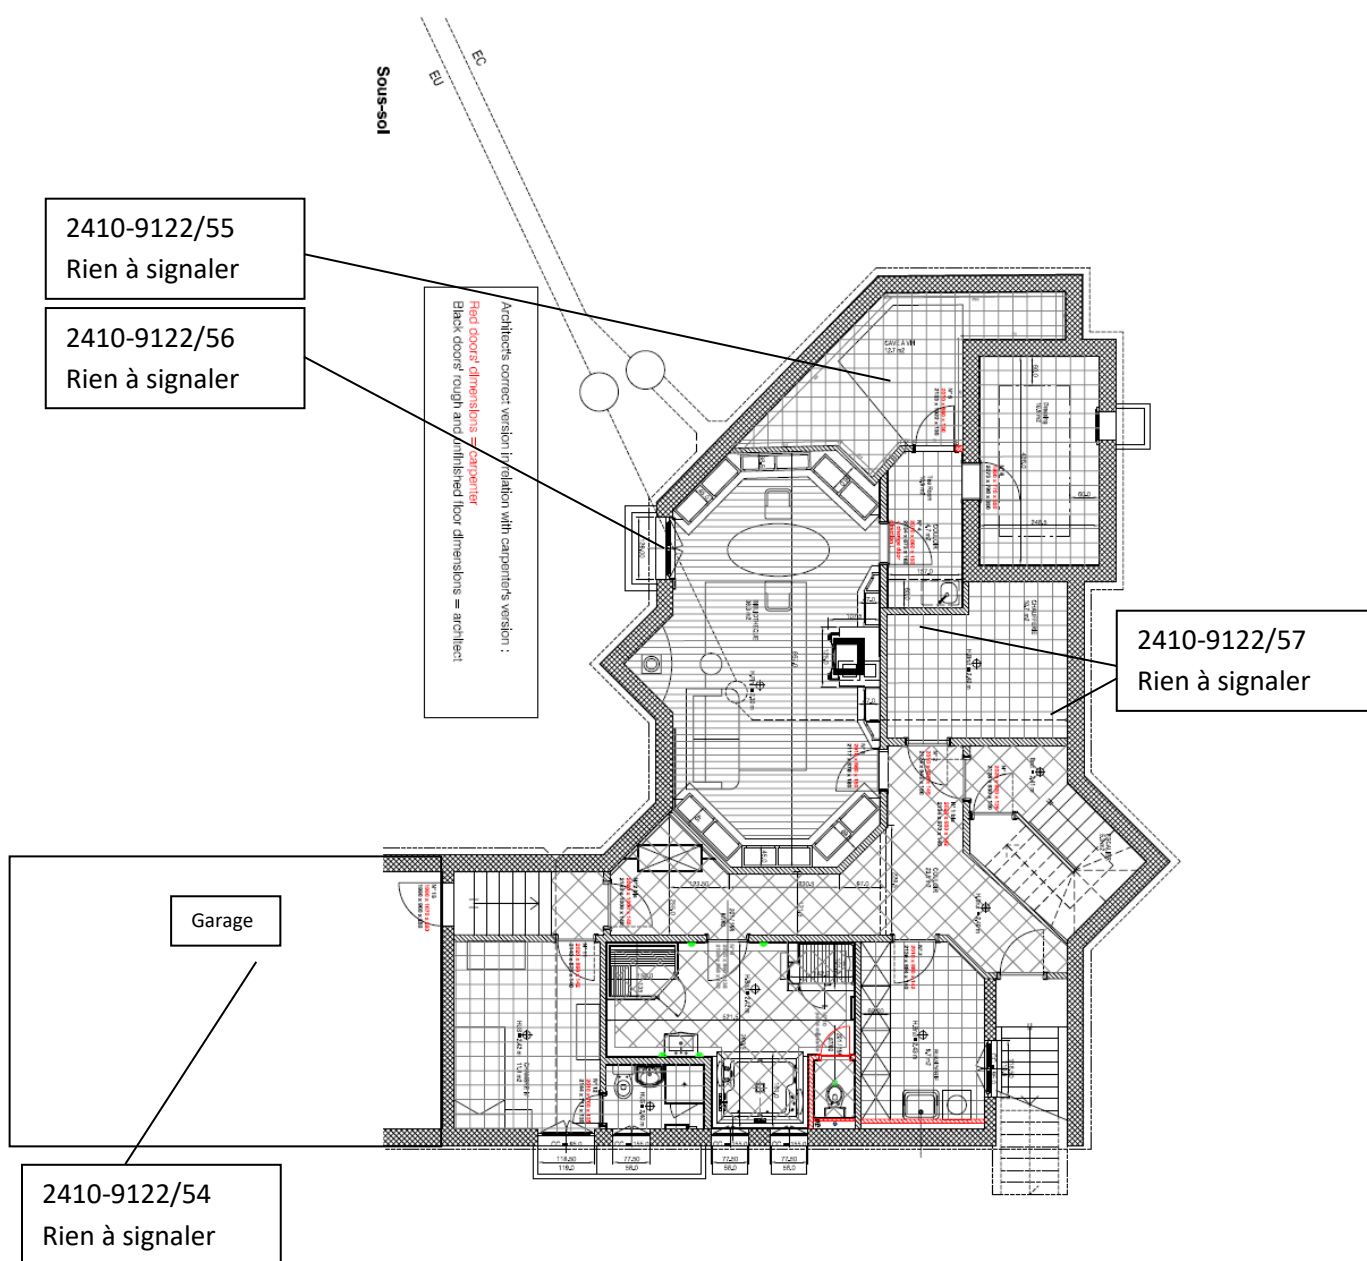
Démolition d'un bâtiment et de ses annexes – Sous-sol – Rien à signaler

| Etage | Lieu/Local | Description du matériau ou de l'élément et quantité (nb d'éléments, surface, etc.) | Sondage n° | Type matériaux (F/C/FP/FA/SOL/NFA) | Fiche d'identification | Plan/Croquis n° | Prélevé (O/N) | Présence d'amiante (A/N/R) | MCA par défaut/Par analyse (LAB/DEF) | Code grille | Taux de FAR/m³ si VDI | Risque de libération d'amiante (A/B/C) | Evaluation globale du matériau ( $\leq 1$ à $\geq 4$ ) | Risque pour les occupants (I/II/III) | Prochain contrôle des MCA | Remarques |
|---|---|---|---|---|---|---|---|---|---|---|---|---|---|---|---|---|
| Sous-sol | Garage | Rien à signaler | 54 | RAS | | 2 | | | | | | | | | | |
| Sous-sol | Cave à vin | Rien à signaler | 55 | RAS | | 2 | | | | | | | | | | |
| Sous-sol | Saut de loup | Rien à signaler | 56 | RAS | | 2 | | | | | | | | | | |
| Sous-sol | Chaufferie, chaudière + boiler (2008) | Rien à signaler | 57 | RAS | | 2 | | | | | | | | | | |

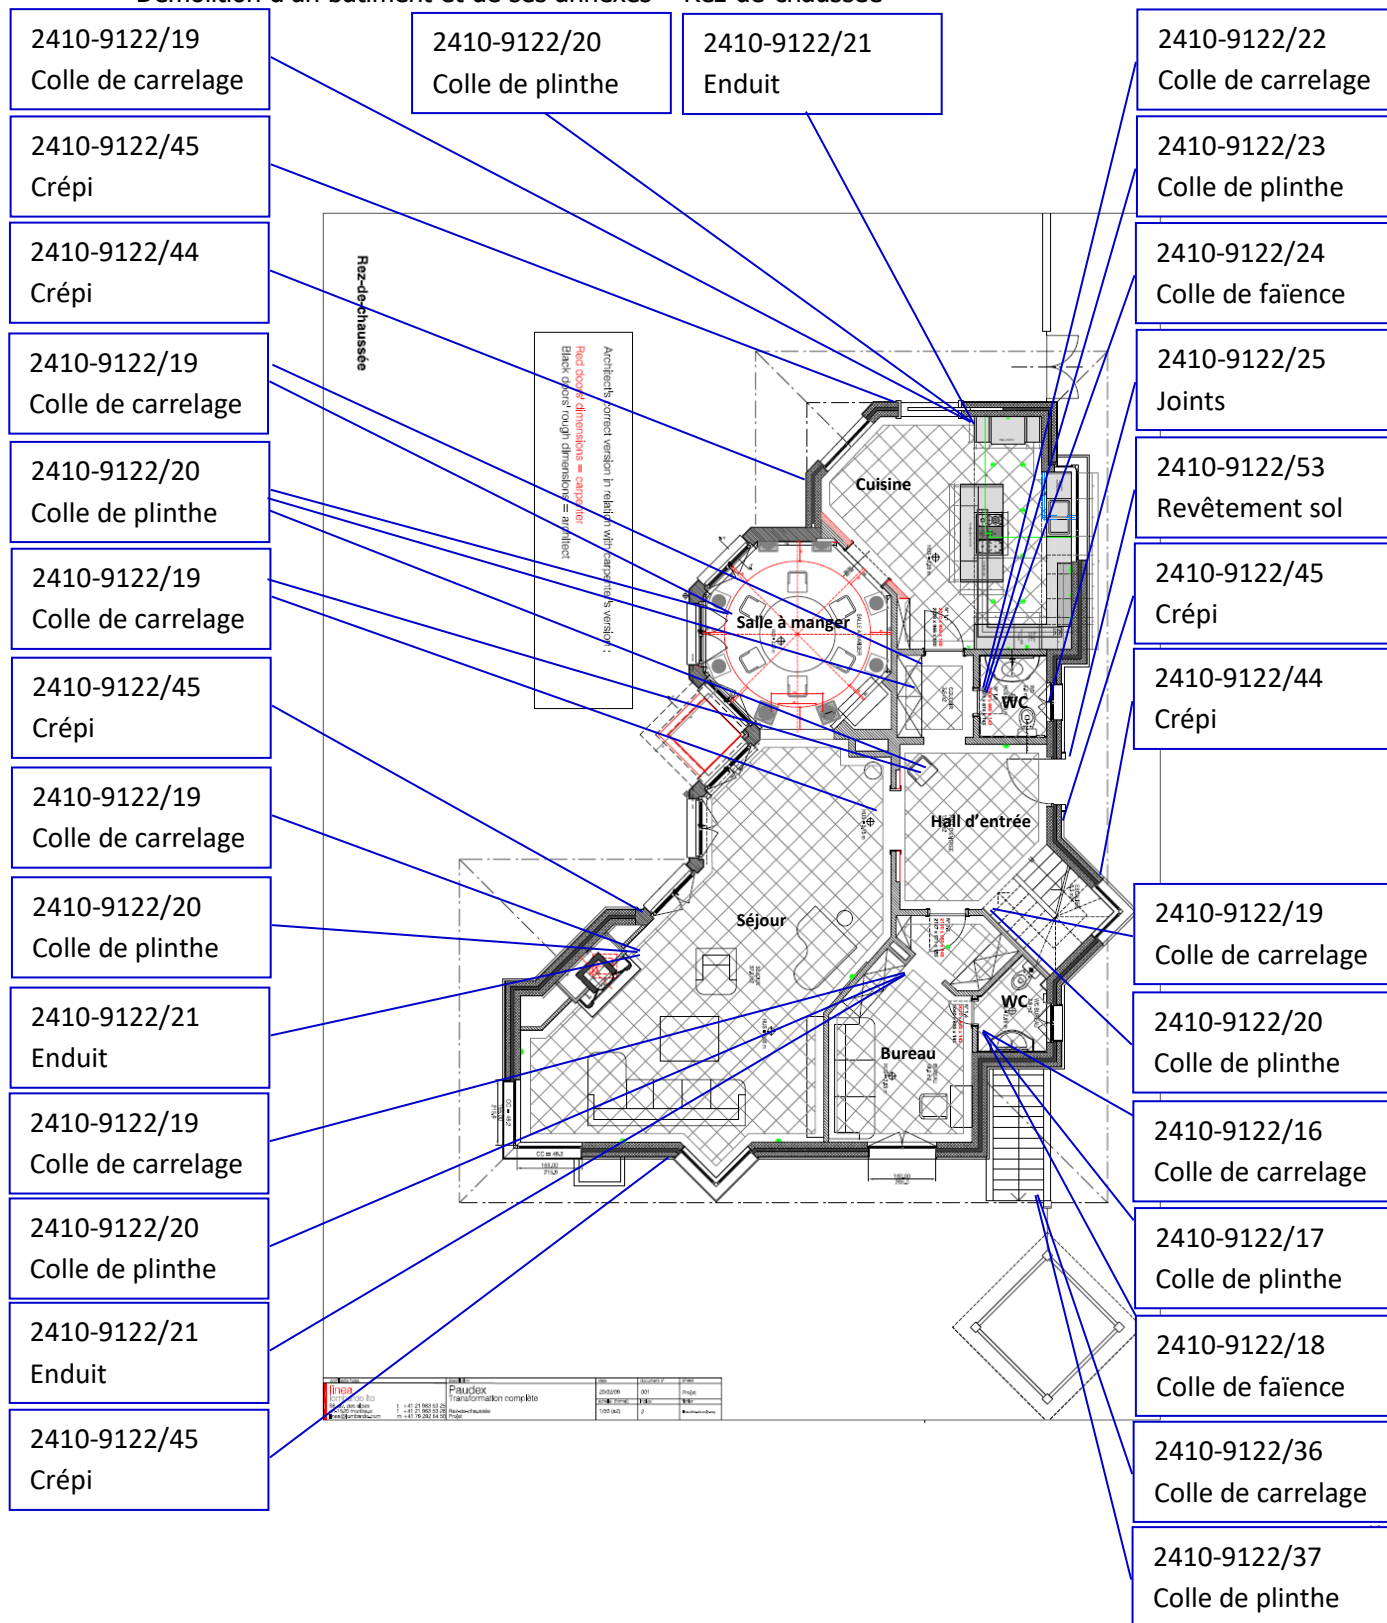
Démolition d'un bâtiment et de ses annexes – Rez-de-chaussée

| Etage | Lieu/Local | Description du matériau ou de l'élément et quantité (nb d'éléments, surface, etc.) | Sondage n° | Type matériaux (F/C/FP/FA/SOL/NFA) | Fiche d'identification | Plan/Croquis n° | Prélevé (O/N) | Présence d'amiante (A/N/R) | MCA par défaut/Par analyse (LAB/DEF) | Code grille | Taux de FAR/m³ si VDI | Risque de libération d'amiante (A/B/C) | Evaluation globale du matériau (≤ 1 à ≥4) | Risque pour les occupants (I/II/III) | Prochain contrôle des MCA | Remarques |
|---|---|---|---|---|---|---|---|---|---|---|---|---|---|---|---|---|
| Rez-de-chaussée | WC, bureau | Colle de carrelage | 16 | NFA | | 3 | O | N | LAB | | | | | | | |
| Rez-de-chaussée | WC, bureau | Colle de plinthe | 17 | NFA | | 3 | O | N | LAB | | | | | | | |
| Rez-de-chaussée | WC, bureau | Colle de faïence | 18 | NFA | | 3 | O | N | LAB | | | | | | | |

| Etage | Lieu/Local | Description du matériau ou de l'élément et quantité (nb d'éléments, surface, etc.) | Sondage n° | Type matériaux (F/C/FP/FA/SOL/NFA) | Fiche d'identification | Plan/Croquis n° | Prélevé (O/N) | Présence d'amiante (A/N/R) | MCA par défaut/Par analyse (LAB/DEF) | Code grille | Taux de FAR/m³ si VDI | Risque de libération d'amiante (A/B/C) | Evaluation globale du matériau ( $\leq 1$ à $\geq 4$ ) | Risque pour les occupants (I/II/III) | Prochain contrôle des MCA | Remarques |
|---|---|---|---|---|---|---|---|---|---|---|---|---|---|---|---|---|
| Rez-de-chaussée | Bureau+ hall d'entrée+ couloir+ cuisine+ salle à manger+ séjour+ escaliers | Colle de carrelage | 19 | NFA | | 3 | O | N | LAB | | | | | | | Composite |
| Rez-de-chaussée | Bureau+ hall d'entrée+ couloir+ cuisine+ salle à manger+ séjour+ escaliers | Colle de plinthe | 20 | NFA | | 3 | O | N | LAB | | | | | | | Composite |
| Rez-de-chaussée | Murs | Enduit | 21 | NFA | | 3 | O | N | LAB | | | | | | | Composite |
| Rez-de-chaussée | WC couloir | Colle de carrelage | 22 | NFA | | 3 | O | N | LAB | | | | | | | |
| Rez-de-chaussée | WC couloir | Colle de plinthe | 23 | NFA | | 3 | O | N | LAB | | | | | | | |
| Rez-de-chaussée | WC couloir | Colle de faïence | 24 | NFA | | 3 | O | N | LAB | | | | | | | |
| Extérieur | Escalier | Colle de carrelage | 36 | NFA | | 3 | O | N | LAB | | | | | | | |
| Extérieur | Escalier | Colle de plinthe | 37 | NFA | | 3 | O | N | LAB | | | | | | | |
| Extérieur | Façades, soubassement | Crépi | 44 | NFA | | 3 | O | N | LAB | | | | | | | Composite |
| Extérieur | Façades, haut | Crépi | 45 | NFA | | 3 | O | N | LAB | | | | | | | Composite |

| Etage | Lieu/Local | Description du matériau ou de l'élément et quantité (nb d'éléments, surface, etc.) | Sondage n° | Type matériaux (F/C/FP/FA/SOL/NFA) | Fiche d'identification | Plan/Croquis n° | Prélevé (O/N) | Présence d'amiante (A/N/R) | MCA par défaut/Par analyse (LAB/DEF) | Code grille | Taux de FAR/m³ si VDI | Risque de libération d'amiante (A/B/C) | Evaluation globale du matériau ( $\leq 1$ à $\geq 4$ ) | Risque pour les occupants (I/II/III) | Prochain contrôle des MCA | Remarques |
|---|---|---|---|---|---|---|---|---|---|---|---|---|---|---|---|---|
| Extérieur | Entrée | Revêtement de sol | 53 | NFA | | 3 | O | N | LAB | | | | | | | |

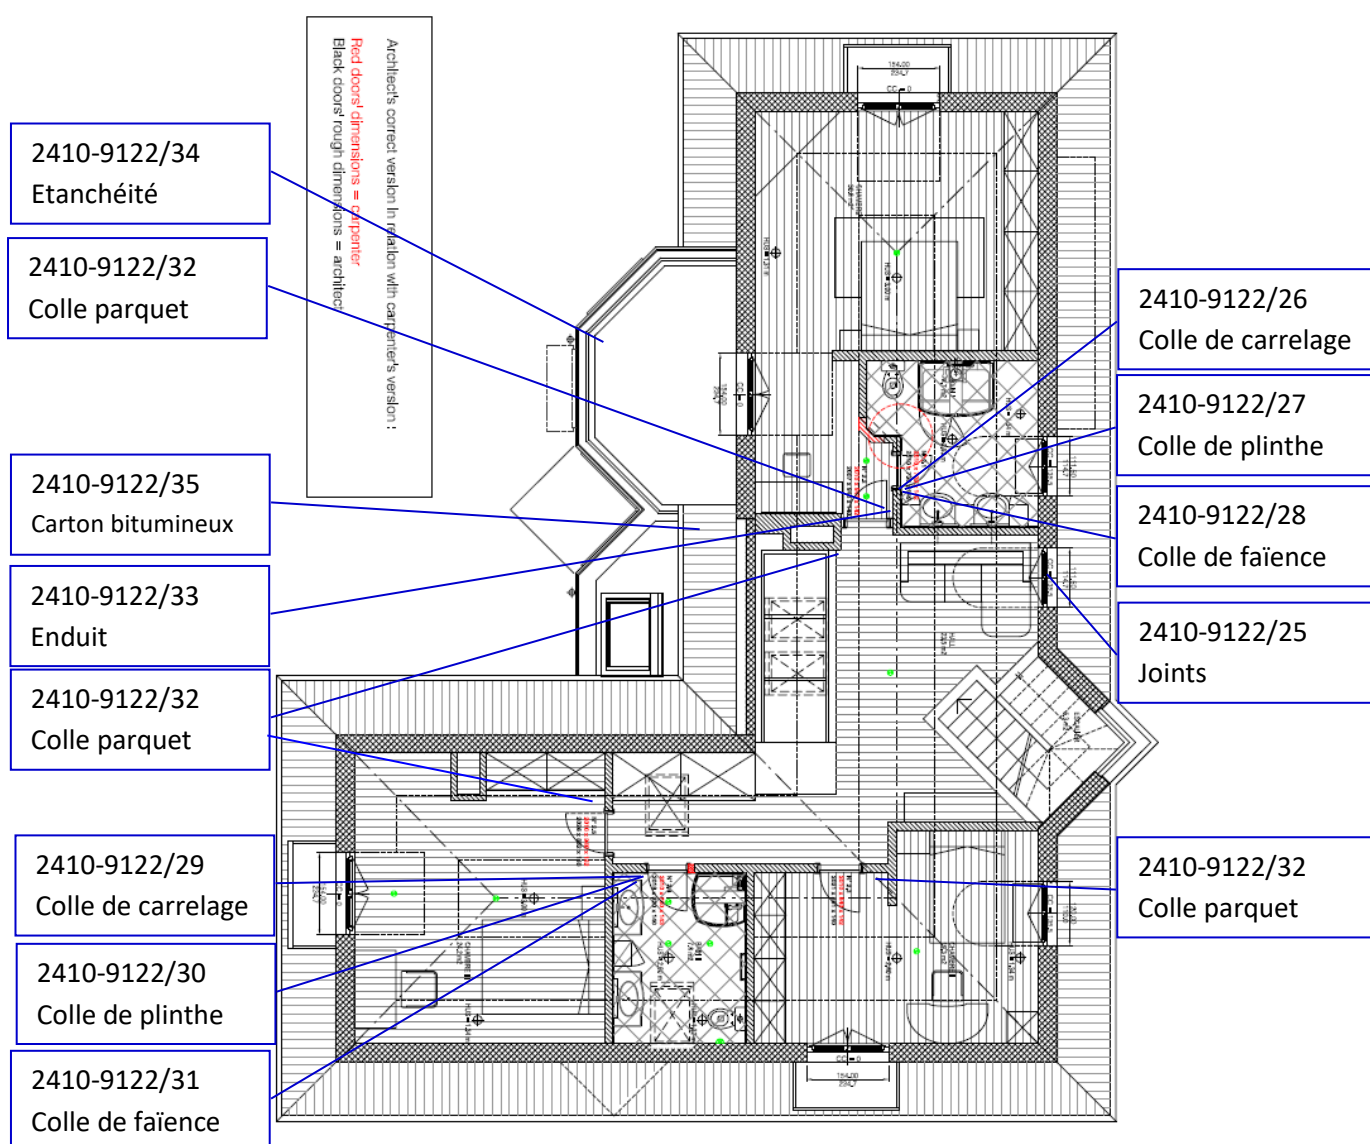
Démolition d'un bâtiment et de ses annexes – 1<sup>er</sup> étage

| Etage | Lieu/Local | Description du matériau ou de l'élément et quantité (nb d'éléments, surface, etc.) | Sondage n° | Type matériaux (F/C/FP/FA/SOL/NFA) | Fiche d'identification | Plan/Croquis n° | Prélevé (O/N) | Présence d'amiante (A/N/R) | MCA par défaut/Par analyse (LAB/DEF) | Code grille | Taux de FAR/m³ si VDI | Risque de libération d'amiante (A/B/C) | Evaluation globale du matériau ( $\leq 1$ à $\geq 4$ ) | Risque pour les occupants (I/II/III) | Prochain contrôle des MCA | Remarques |
|---|---|---|---|---|---|---|---|---|---|---|---|---|---|---|---|---|
| 1 <sup>er</sup> étage | Salle de bains 1 | Colle de carrelage | 26 | NFA | | 4 | O | N | LAB | | | | | | | |
| 1 <sup>er</sup> étage | Salle de bains 1 | Colle de plinthe | 27 | NFA | | 4 | O | N | LAB | | | | | | | |
| 1 <sup>er</sup> étage | Salle de bains 1 | Colle de faïence | 28 | NFA | | 4 | O | N | LAB | | | | | | | |
| 1 <sup>er</sup> étage | Salle de bains 2 | Colle de carrelage | 29 | NFA | | 4 | O | N | LAB | | | | | | | |
| 1 <sup>er</sup> étage | Salle de bains 2 | Colle de plinthe | 30 | NFA | | 4 | O | N | LAB | | | | | | | |
| 1 <sup>er</sup> étage | Salle de bains 2 | Colle de faïence | 31 | NFA | | 4 | O | N | LAB | | | | | | | |
| 1 <sup>er</sup> étage | Chambre 1+hall + chambre 2+ chambre 3 | Colle de parquet | 32 | NFA | | 4 | O | N | LAB | | | | | | | |
| 1 <sup>er</sup> étage | Murs | Crépi intérieur | 33 | NFA | | 4 | O | N | LAB | | | | | | | |
| 1 <sup>er</sup> étage | Balcon | Etanchéité | 34 | NFA | | 4 | O | N | LAB | | | | | | | |
| Toiture | Sous couverture | Carton bitumineux | 35 | NFA | | 4 | O | N | LAB | | | | | | | |

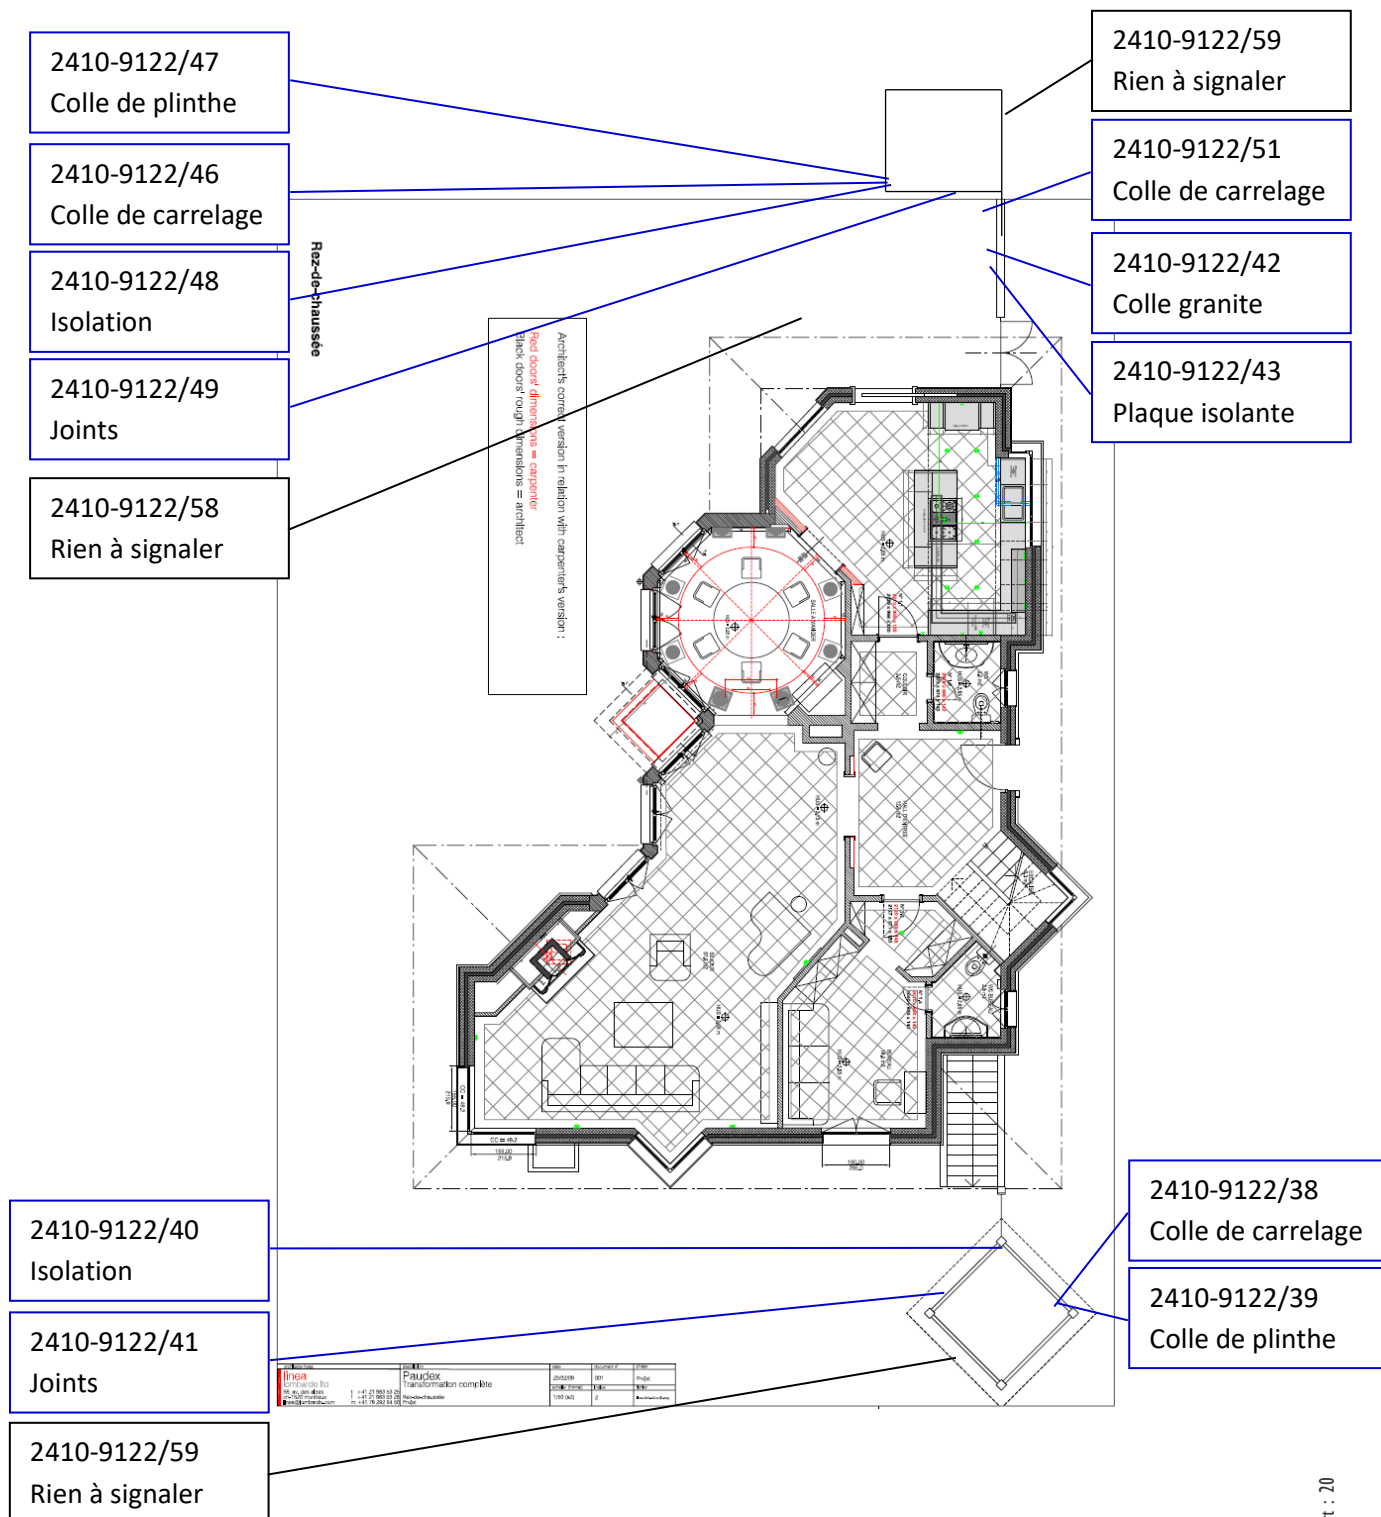
Démolition d'un bâtiment et de ses annexes – Extérieur + dépôt + Rien à signaler

| Etage | Lieu/Local | Description du matériau ou de l'élément et quantité (nb d'éléments, surface, etc.) | Sondage n° | Type matériaux (F/C/FP/FA/SOL/NFA) | Fiche d'identification | Plan/Croquis n° | Prélevé (O/N) | Présence d'amiante (A/N/R) | MCA par défaut/Par analyse (LAB/DEF) | Code grille | Taux de FAR/m³ si VDI | Risque de libération d'amiante (A/B/C) | Evaluation globale du matériau ( $\leq 1$ à $\geq 4$ ) | Risque pour les occupants (I/II/III) | Prochain contrôle des MCA | Remarques |
|---|---|---|---|---|---|---|---|---|---|---|---|---|---|---|---|---|
| Extérieur | Dépôt | Colle de carrelage | 38 | NFA | | 5 | O | N | LAB | | | | | | | |
| Extérieur | Dépôt | Colle de plinthe | 39 | NFA | | 5 | O | N | LAB | | | | | | | |
| Extérieur | Dépôt, bas de parois | Isolation | 40 | NFA | | 5 | O | N | LAB | | | | | | | |
| Extérieur | Dépôt, fenêtres | Joints | 41 | NFA | | 5 | O | N | LAB | | | | | | | |
| Extérieur | Terrasse, plan de travail | Colle de granite | 42 | NFA | | 5 | O | N | LAB | | | | | | | |
| Extérieur | Terrasse, sous évier | Plaque isolante | 43 | NFA | | 5 | O | N | LAB | | | | | | | |

| Etage | Lieu/Local | Description du matériau ou de l'élément et quantité (nb d'éléments, surface, etc.) | Sondage n° | Type matériaux (F/C/FP/FA/SOL/NFA) | Fiche d'identification | Plan/Croquis n° | Prélevé (O/N) | Présence d'amiante (A/N/R) | MCA par défaut/Par analyse (LAB/DEF) | Code grille | Taux de FAR/m³ si VDI | Risque de libération d'amiante (A/B/C) | Evaluation globale du matériau ( $\leq 1$ à $\geq 4$ ) | Risque pour les occupants (I/II/III) | Prochain contrôle des MCA | Remarques |
|---|---|---|---|---|---|---|---|---|---|---|---|---|---|---|---|---|
| Extérieur | Atelier | Colle de carrelage | 46 | NFA | | 5 | O | N | LAB | | | | | | | |
| Extérieur | Atelier | Colle de plinthe | 47 | NFA | | 5 | O | N | LAB | | | | | | | |
| Extérieur | Atelier, bas de parois | Isolation | 48 | NFA | | 5 | O | N | LAB | | | | | | | |
| Extérieur | Atelier, fenêtres | Joints | 49 | NFA | | 5 | O | N | LAB | | | | | | | |
| Extérieur | Douche | Colle de carrelage | 51 | NFA | | 5 | O | N | LAB | | | | | | | |
| Rez-de-chaussée | Terrasse, sol | Rien à signaler | 58 | RAS | | 5 | | | | | | | | | | |
| Rez-de-chaussée | Dépôt + atelier, murs | Rien à signaler | 59 | RAS | | 5 | | | | | | | | | | |

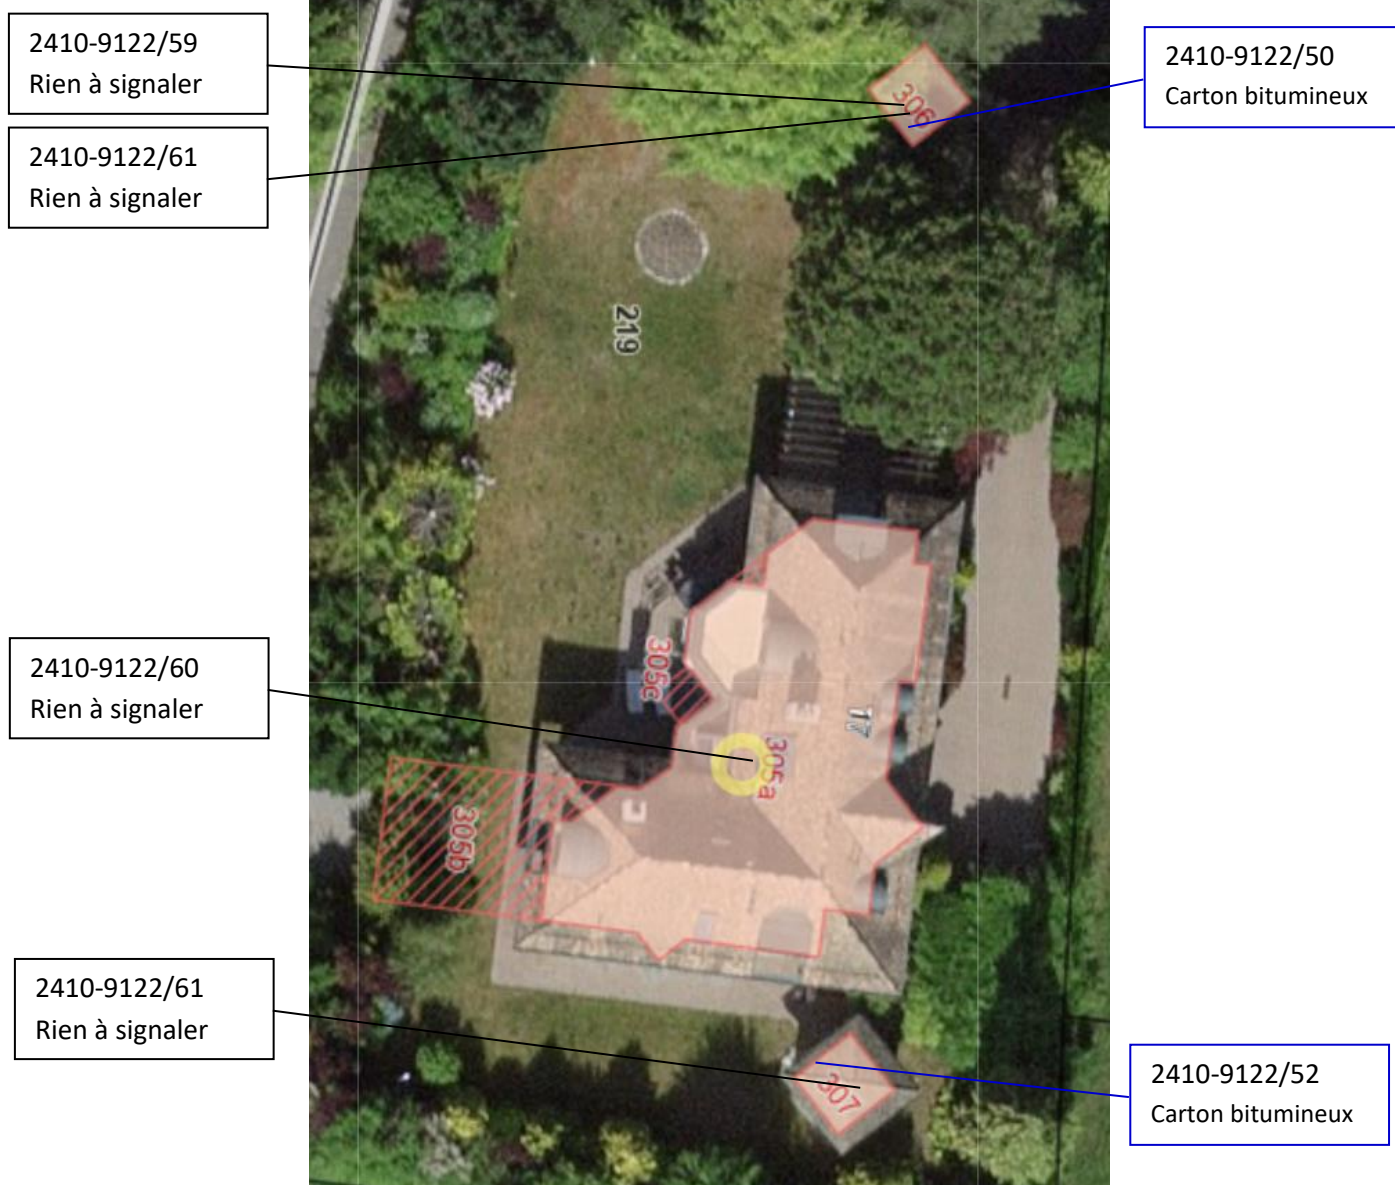
Démolition d'un bâtiment et de ses annexes – Toiture + Rien à signaler

| Etage | Lieu/Local | Description du matériau ou de l'élément et quantité (nb d'éléments, surface, etc.) | Sondage n° | Type matériaux (F/C/FP/FA/SOL/NFA) | Fiche d'identification | Plan/Croquis n° | Prélevé (O/N) | Présence d'amiante (A/N/R) | MCA par défaut/Par analyse (LAB/DEF) | Code grille | Taux de FAR/m³ si VDI | Risque de libération d'amiante (A/B/C) | Evaluation globale du matériau ( $\leq 1$ à $\geq 4$ ) | Risque pour les occupants (I/II/III) | Prochain contrôle des MCA | Remarques |
|---|---|---|---|---|---|---|---|---|---|---|---|---|---|---|---|---|
| Toiture | Atelier, sous couverture | Carton bitumineux | 50 | NFA | | 6 | O | N | LAB | | | | | | | |
| Toiture | Dépôt, sous couverture | Carton bitumineux | 52 | NFA | | 6 | O | N | LAB | | | | | | | |
| Toit | Couverture | Rien à signaler | 60 | RAS | | 6 | | | | | | | | | | |
| Toit | Atelier + dépôt, couverture | Rien à signaler | 61 | RAS | | 6 | | | | | | | | | | |
