Rapport de diagnostic des polluants

| ID rapport | PR2502113_Paudex_Bernadaz20 | Expert(s) | Francesco Celli Patricio Guzman Florian Golay |

| Objet | Maison individuelle |
| Adresse | Route de la Bernadaz 20 1094 Paudex |

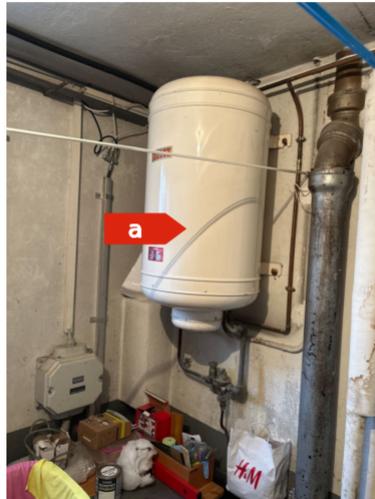
Fiche 1: Chauffe-eau

| Localisation | | Élément | | Amiante | |
|---|---|---|---|---|---|
| ID plan | 1 | ID élément | 0002 | Quantité approximative | 1 Pièce(s) |

| 1 ^{re} étape | | | | 2 ^e étape | | | 3 ^e étape | |
|---|---|---|---|--|---|--|---|---|
| Installation datant de 1971. Considéré comme amiante par défaut. Des investigations supplémentaires sont nécessaires lors du démontage. | | | | | | | | |

| 1 ^{re} étape | | | | 2 ^e étape | | | 3 ^e étape | |
|---|---|---|---|--|---|--|---|---|
| Assainissement par une entreprise spécialisée en désamiantage et reconnue par la SUVA | | | | | | | | |

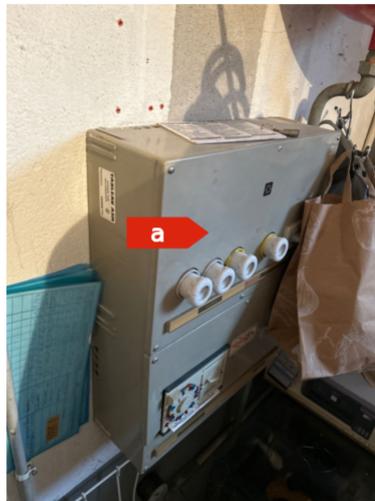
Fiche 2: Tableau électrique

| Localisation | | Élément | | Amiante | |
|---|---|---|---|---|---|
| ID plan | 1 | ID élément | 0006 | Quantité approximative | 1 Pièce(s) |

| 1 ^{re} étape | | | | 2 ^e étape | | | 3 ^e étape | |
|--|---|---|---|--|---|--|---|---|
| Considéré comme amianté par défaut. Des investigations supplémentaires sont nécessaires lors du démontage. | | | | | | | | |

| 1 ^{re} étape | | | | 2 ^e étape | | | 3 ^e étape | |
|--|---|---|---|--|---|--|---|---|
| Assainissement par une entreprise spécialisée en désamiantage et reconnue par la SUVA | | | | | | | | |
