# Rapport de diagnostic des polluants

| ID rapport | 20-03-Paudex_Paudèze8 |
| Type d'inspection | Avant travaux |

| Adresse | Chemin de la Paudèze<br>8<br>1094 Paudex |

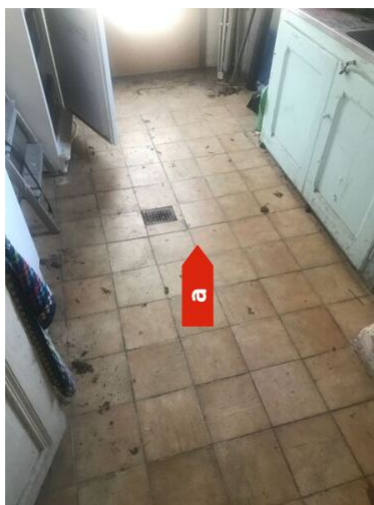
Fiche 1: Colle de carrelage brun

| Localisation | | Élément | | Amiante | |
|---|---|---|---|---|---|
| ID plan | 1 | ID élément | 0001 | Quantité approximative | 9 m <sup>2</sup> |
| Local | Cave / Buanderie | Échantillon prélevé | Oui | Contient de l'amiante | <b>a</b> |

| 1 <sup>re</sup> étape | | | | 2 <sup>e</sup> étape | | | 3 <sup>e</sup> étape | |
|---|---|---|---|---|---|---|---|---|
| <b>1</b> | <b>0</b> | <b>0</b> | <b>1</b> | <b>2</b> | <b>2</b> | <b>B</b> | <b>III</b> | <b>Non</b> |

| 1 <sup>re</sup> étape | | | | 2 <sup>e</sup> étape | | | 3 <sup>e</sup> étape | |
|---|---|---|---|---|---|---|---|---|
| L'assainissement est à réaliser par une entreprise spécialisée | | | | | | | | |
| Décharge type E / Voir tableau "conditionnement" | | | | | | | | |

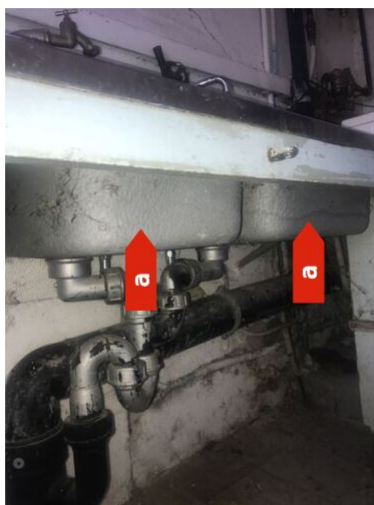
Fiche 2: Peinture sous évier

| Localisation | | Élément | | Amiante | |
|---|---|---|---|---|---|
| ID plan | 1 | ID élément | 0002 | Quantité approximative | 2 Pièce(s) |
| Local | Cave / Buanderie | Échantillon prélevé | Non | Contient de l'amiante | <b>a</b> |

| 1 <sup>re</sup> étape | | | | 2 <sup>e</sup> étape | | | 3 <sup>e</sup> étape | |
|---|---|---|---|---|---|---|---|---|
| <b>1</b> | <b>0</b> | <b>1</b> | <b>2</b> | <b>3</b> | <b>1</b> | <b>B</b> | <b>II</b> | <b>Non</b> |

Considéré comme amianté par défaut. Des investigations supplémentaires sont nécessaires avant travaux.

L'assainissement est à réaliser par une entreprise spécialisée

Décharge type E / Voir tableau "conditionnement"

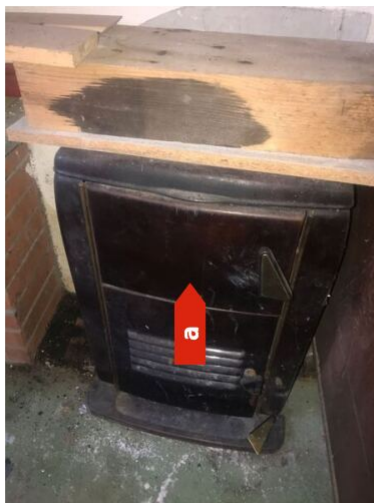
Fiche 3: Poêle

| Localisation | | Élément | | Amiante | |
|---|---|---|---|---|---|
| ID plan | 1 | ID élément | 0006 | Quantité approximative | 1 Pièce(s) |
| Local | Cave | Échantillon prélevé | Non | Contient de l'amiante | <b>a</b> |

| 1 <sup>re</sup> étape | | | | 2 <sup>e</sup> étape | | | 3 <sup>e</sup> étape | |
|---|---|---|---|---|---|---|---|---|
| <b>1</b> | <b>0</b> | <b>0</b> | <b>1</b> | <b>3</b> | <b>2</b> | <b>C</b> | <b>III</b> | <b>Non</b> |
| Année de fabrication introuvable. Contient de l'amiante par défaut. Des investigations supplémentaires sont nécessaires lors du démontage. | | | | | | | | |

| 1 <sup>re</sup> étape | | | | 2 <sup>e</sup> étape | | | 3 <sup>e</sup> étape | |
|---|---|---|---|---|---|---|---|---|
| L'assainissement est à réaliser par une entreprise spécialisée | | | | | | | | |
| Décharge type E / Voir tableau "conditionnement" | | | | | | | | |

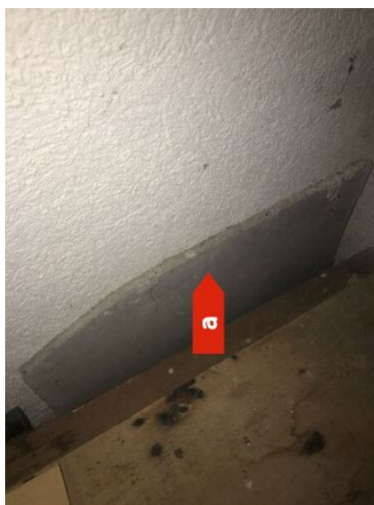
Fiche 4: Carton

| Localisation | | Élément | | Amiante | |
|---|---|---|---|---|---|
| ID plan | 1 | ID élément | 0007 | Quantité approximative | 1 Pièce(s) |
| Local | Cave | Échantillon prélevé | Non | Contient de l'amiante | <b>a</b> |

| 1 <sup>re</sup> étape | | | | 2 <sup>e</sup> étape | | | 3 <sup>e</sup> étape | |
|---|---|---|---|---|---|---|---|---|
| <b>3</b> | <b>1</b> | <b>1</b> | <b>5</b> | <b>3</b> | <b>1</b> | <b>B</b> | <b>I</b> | <b>Non</b> |

**Lancer immédiatement les travaux d'assainissement pour le carton.**

| 1 <sup>re</sup> étape | | | | 2 <sup>e</sup> étape | | | 3 <sup>e</sup> étape | |
|---|---|---|---|---|---|---|---|---|
| L'assainissement est à réaliser par une entreprise spécialisée | | | | | | | | |
| Décharge type E / Voir tableau "conditionnement" | | | | | | | | |

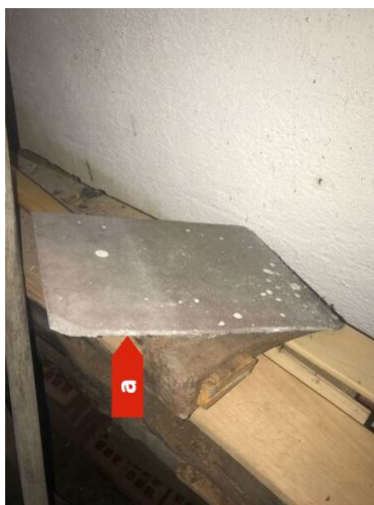
Fiche 5: Plaque en fibrociment

| Localisation | | Élément | | Amiante | |
|---|---|---|---|---|---|
| ID plan | 1 | ID élément | 0008 | Quantité approximative | 1 Pièce(s) |
| Local | Cave | Échantillon prélevé | Non | Contient de l'amiante | <b>a</b> |

| 1 <sup>re</sup> étape | | | | 2 <sup>e</sup> étape | | | 3 <sup>e</sup> étape | |
|---|---|---|---|---|---|---|---|---|
| <b>1</b> | <b>0</b> | <b>1</b> | <b>2</b> | <b>3</b> | <b>1</b> | <b>B</b> | <b>II</b> | <b>Non</b> |

L'assainissement peut être réalisé par une entreprise non spécialisée suivant les consignes de sécurité de la SUVA

Décharge type B / Voir tableau "conditionnement"

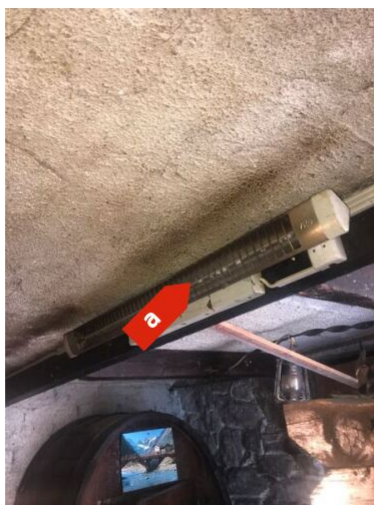
Fiche 6: Radiateur infrarouge

| Localisation | | Élément | | Amiante | |
|---|---|---|---|---|---|
| ID plan | 1 | ID élément | 0011 | Quantité approximative | 1 Pièce(s) |
| Local | Carnotzet | Échantillon prélevé | Non | Contient de l'amiante | <b>a</b> |

| 1 <sup>re</sup> étape | | | | 2 <sup>e</sup> étape | | | 3 <sup>e</sup> étape | |
|---|---|---|---|---|---|---|---|---|
| <b>1</b> | <b>0</b> | <b>0</b> | <b>1</b> | <b>3</b> | <b>1</b> | <b>B</b> | <b>III</b> | <b>Non</b> |
| Année de fabrication introuvable. Contient de l'amiante par défaut. Des investigations supplémentaires sont nécessaires lors du démontage. | | | | | | | | |

| 1 <sup>re</sup> étape | | | | 2 <sup>e</sup> étape | | | 3 <sup>e</sup> étape | |
|---|---|---|---|---|---|---|---|---|
| L'assainissement est à réaliser par une entreprise spécialisée | | | | | | | | |
| Décharge type E / Voir tableau "conditionnement" | | | | | | | | |

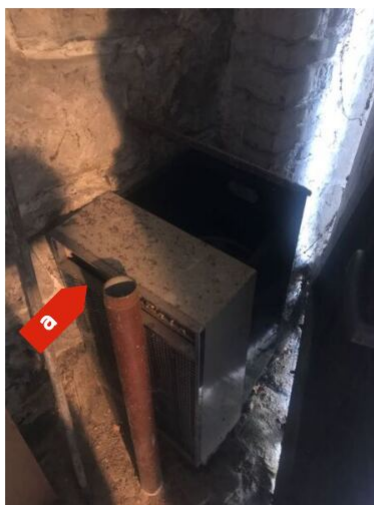
Fiche 7: Chauffage au gaz

| Localisation | | Élément | | Amiante | |
|---|---|---|---|---|---|
| ID plan | 1 | ID élément | 0013 | Quantité approximative | 1 Pièce(s) |
| Local | Carnotzet | Échantillon prélevé | Non | Contient de l'amiante | <b>a</b> |

| 1 <sup>re</sup> étape | | | | 2 <sup>e</sup> étape | | | 3 <sup>e</sup> étape | |
|---|---|---|---|---|---|---|---|---|
| Année de fabrication introuvable. Contient de l'amiante par défaut. Des investigations supplémentaires sont nécessaires lors du démontage. | | | | | | | | |

| 1 <sup>re</sup> étape | | | | 2 <sup>e</sup> étape | | | 3 <sup>e</sup> étape | |
|---|---|---|---|---|---|---|---|---|
| Décharge type E / Voir tableau "conditionnement" | | | | | | | | |

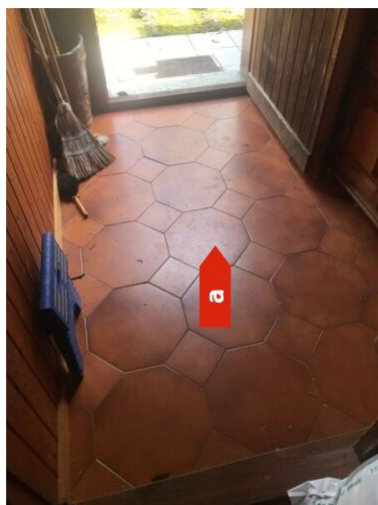
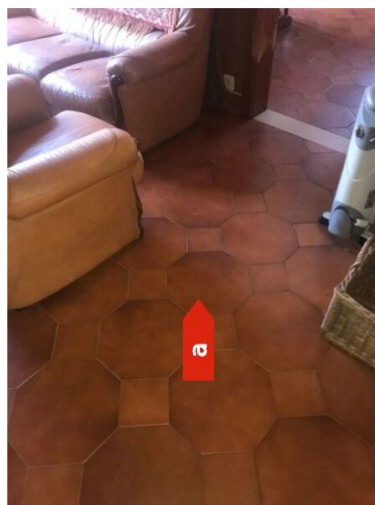
| Localisation | | | Élément | | | | | Résultats | | | FaCH | | |
|---|---|---|---|---|---|---|---|---|---|---|---|---|---|
| 2 | Rez supérieur | Hall, Salon | 0014 | Colle de carrelage brun | 30 m² | SOL | Oui | a | L | 8 | III | Décharge type E / Voir tableau "conditionnement" | |

| Localisation | | Élément | | Amiante | |
|---|---|---|---|---|---|
| Local | Hall, Salon | Échantillon prélevé | Oui | Contient de l'amiante | <b>a</b> |

| 1 <sup>re</sup> étape | | | | 2 <sup>e</sup> étape | | | 3 <sup>e</sup> étape | |
|---|---|---|---|---|---|---|---|---|
| Décharge type E / Voir tableau "conditionnement" | | | | | | | | |

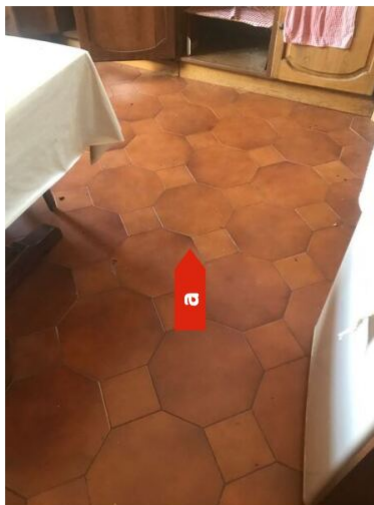
| Localisation | | | Élément | | | | | Résultats | | | FaCH | | |
|---|---|---|---|---|---|---|---|---|---|---|---|---|---|
| 2 | Rez supérieur | Cuisine | 0018 | Colle de carrelage brun | 13 m² | SOL | Oui | a | L | 9 | III | Décharge type E / Voir tableau "conditionnement" | |

| Localisation | | Élément | | Amiante | |
|---|---|---|---|---|---|
| Local | Cuisine | Échantillon prélevé | Oui | Contient de l'amiante | <b>a</b> |

| 1 <sup>re</sup> étape | | | | 2 <sup>e</sup> étape | | | 3 <sup>e</sup> étape | |
|---|---|---|---|---|---|---|---|---|
| Décharge type E / Voir tableau "conditionnement" | | | | | | | | |

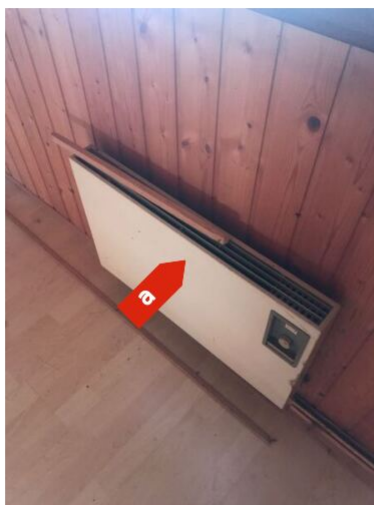
| Localisation | | | Élément | | | | | Résultats | | | FaCH | | |
|---|---|---|---|---|---|---|---|---|---|---|---|---|---|
| 3 | Combles | Combles | 0031 | Radiateur | 2 Pièce(s) | Installations | Non | a | D | 10 | III | Décharge type E / Voir tableau "conditionnement" | |

| Localisation | | Élément | | Amiante | |
|---|---|---|---|---|---|
| Local | Combles | Échantillon prélevé | Non | Contient de l'amiante | <b>a</b> |

| 1 <sup>re</sup> étape | | | | 2 <sup>e</sup> étape | | | 3 <sup>e</sup> étape | |
|---|---|---|---|---|---|---|---|---|
| Décharge type E / Voir tableau "conditionnement" | | | | | | | | |
