## Paudex (VD) – Complexe résidentiel – Parcelles 156 et 261

### Préavis géologique

**Référence :** LBO – M16'426

**Lieu, date :** Chavannes-près-Renens, le 3 juillet 2025

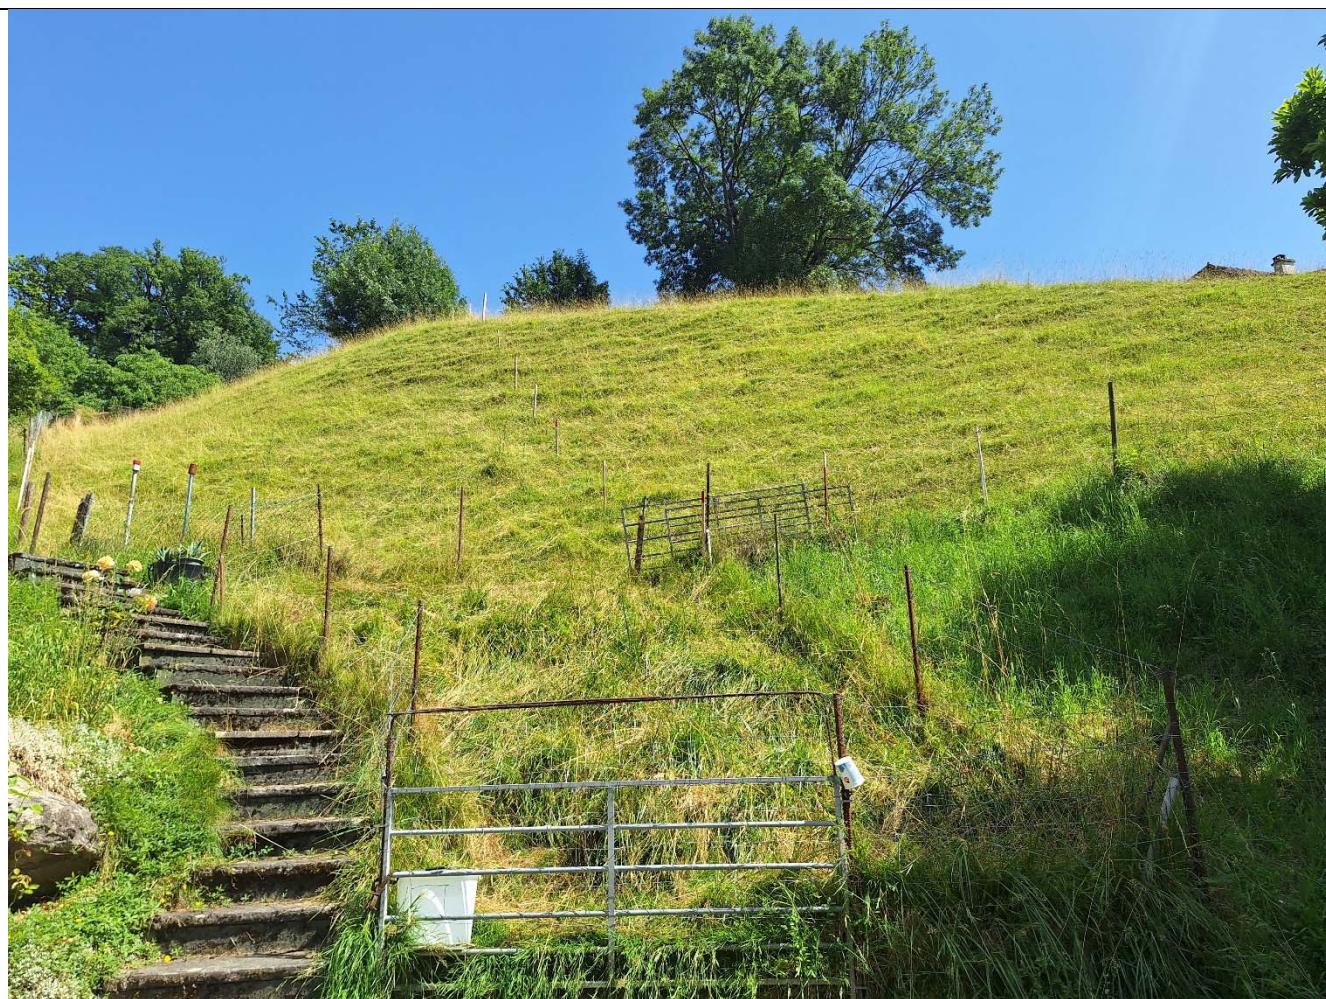
Des traces de « creeping » du sol sont visible sur cette pente. Ces marques pourraient également être provoquées par le passage des animaux, la prairie étant occupée pour faire paître des moutons.

Photo 2 – Creeping sur la pente dans la parcelle 230

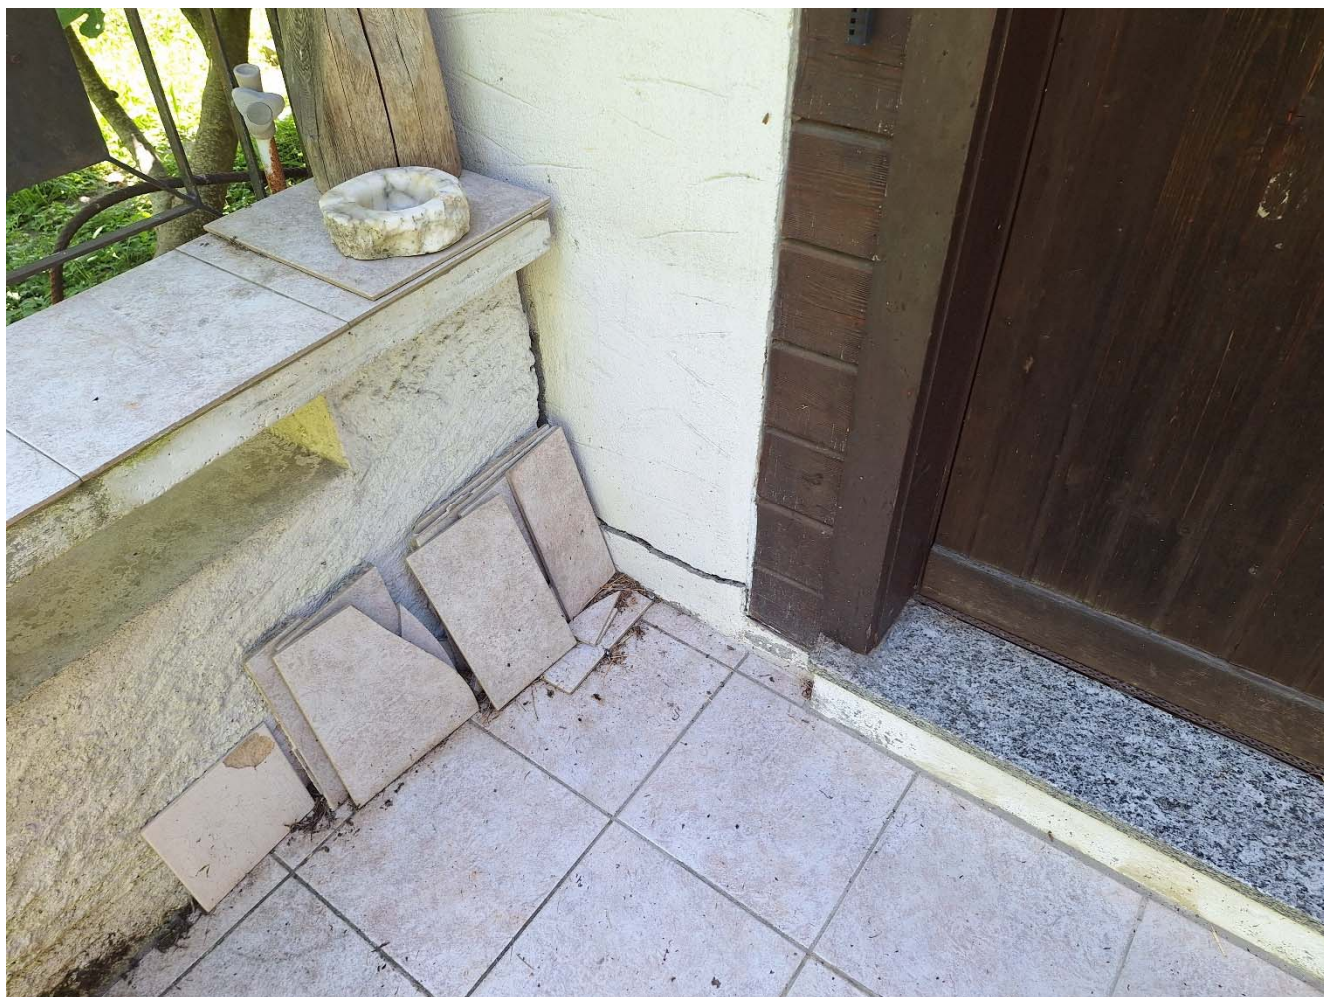
La maison située sur la parcelle n°156, présente des fissures par endroit, proche des fondations. Néanmoins, d'après le témoignage de M. Pierre-Alain Cottet, dont la mère habitait la maison en question, celle-ci est en état de décrépitude depuis plusieurs années.

Photo 3 –fissures sur la bâtisse de la parcelle 156

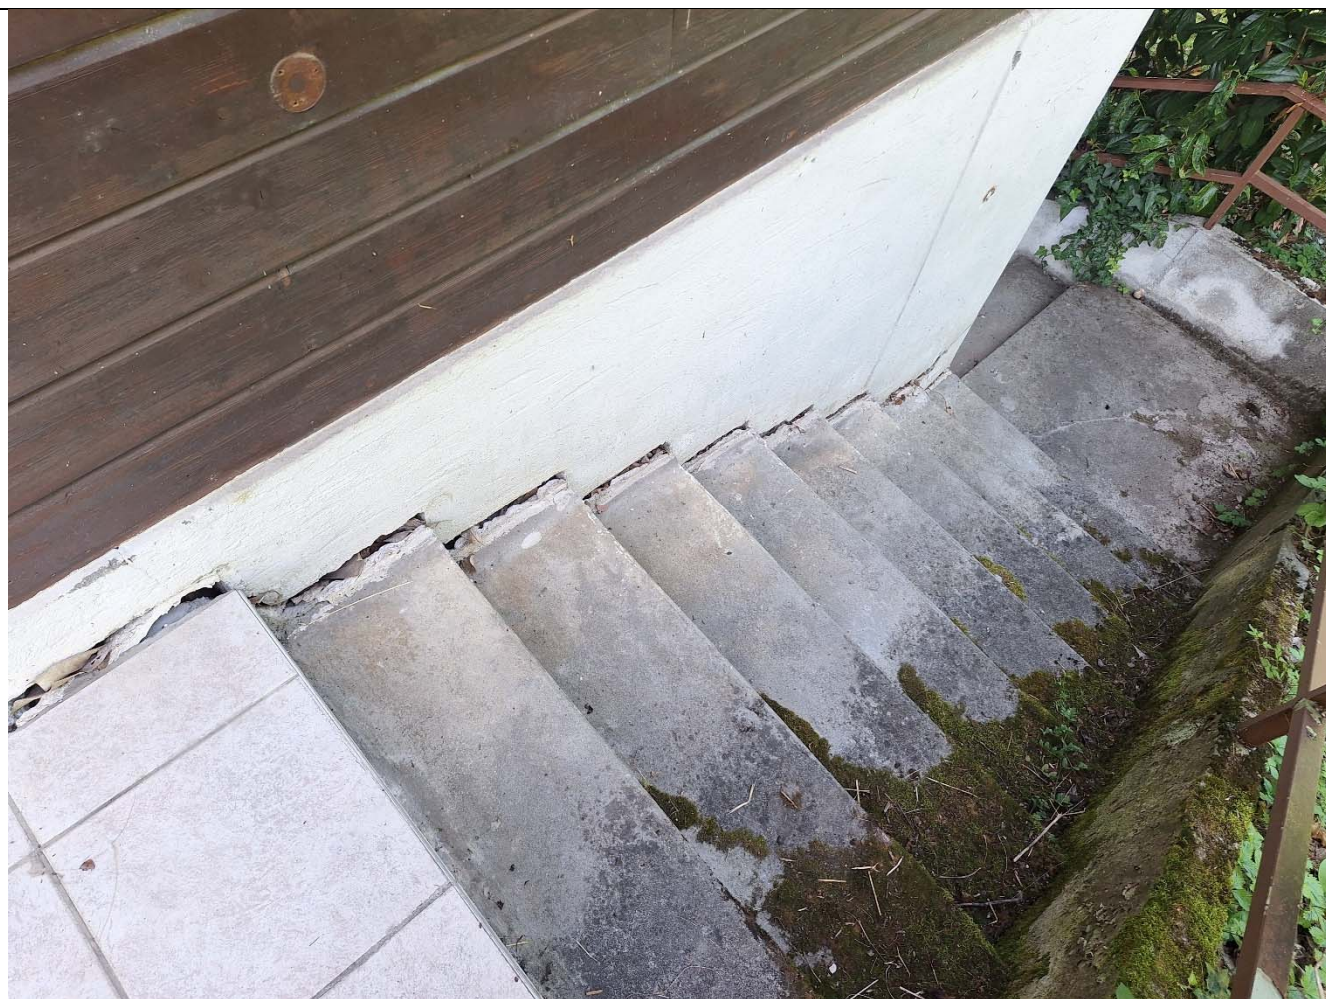
Photo 4 – Fissures le long de l'escaliers de la bâtisse de la parcelle 156

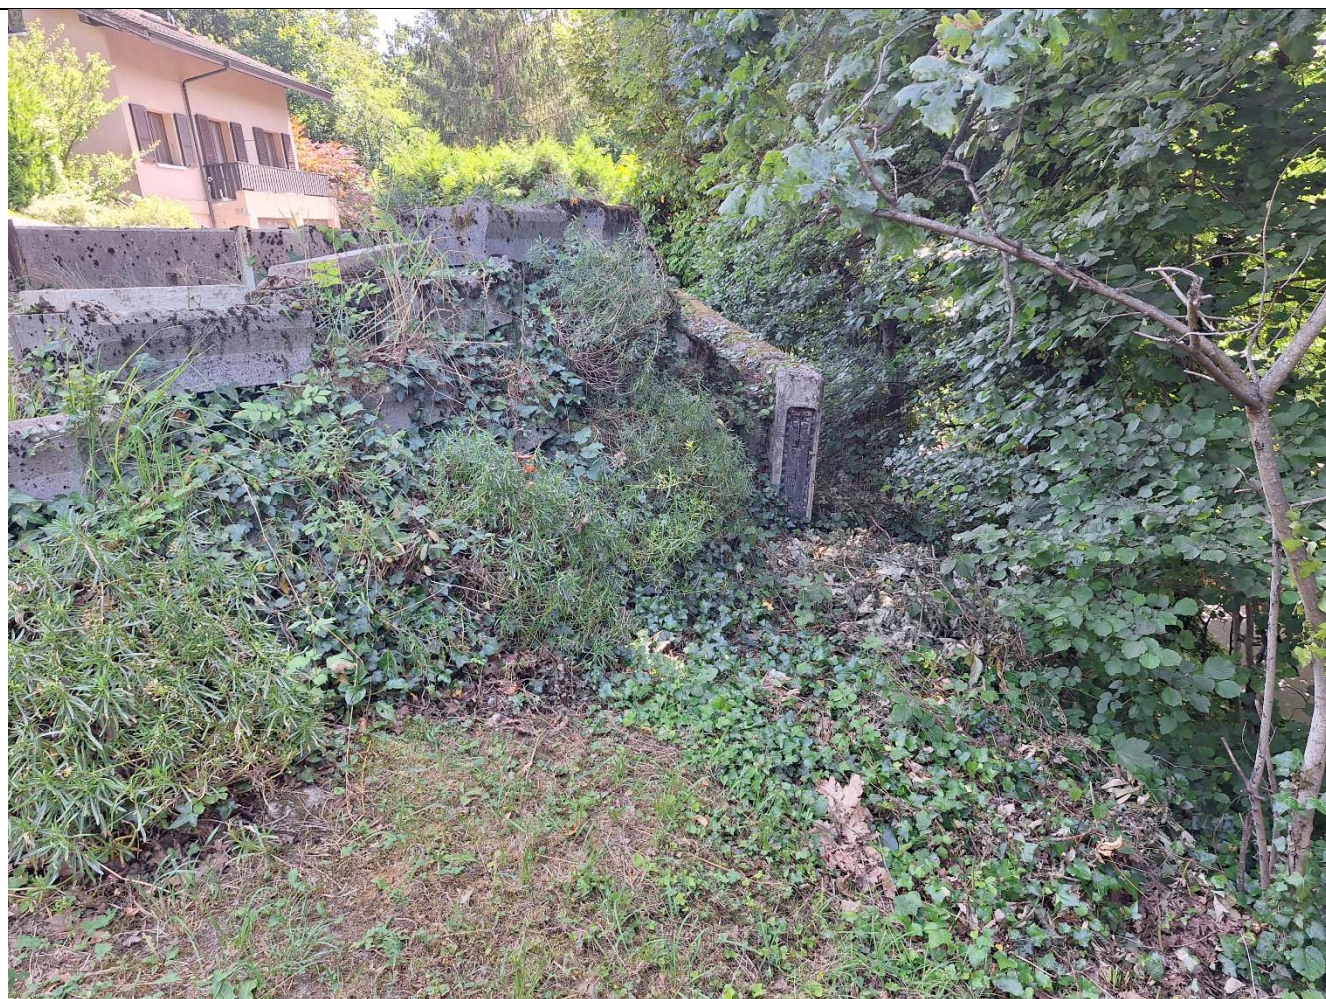
Au bas de la parcelle n°261, un mur présentant un « faux-fruit » se trouve en surplomb de la route. D'après M. Cottet, celui-ci est dans cet état depuis sa construction et n'a pas bougé depuis. Ce dernier affirme également, n'avoir vu aucune trace de glissement de terrain spontané depuis qu'il vit ici. Quelques arbres de la parcelle sont inclinés vers la pente, mais ne représentent pas la majorité. Aucun signe de glissement spontané n'a été détecté durant cette visite.

Photo 6 – Mur penché en face du garage.
