# **Rapport de diagnostic des polluants de construction**

**(AT) Avant-travaux**

**Bâtiment habitation**

**Chemin de l'Etang 1**

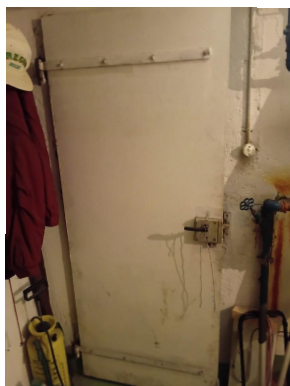
## Fiche d'identification n° 9 : Fibrociment

Il a été repéré une porte en fibrociment amiantée dans la chaufferie

| Localisation | | Elément | | | | | | Amiante | | |
|---|---|---|---|---|---|---|---|---|---|---|
| Rez-de-chaussée inférieur | Chaudière porte | Eg9 | | Fibrociment | 1.0 pièce | NFA | N | X | | EXP |

**L'assainissement peut être réalisé par une entreprise non spécialisée respectant les consignes de sécurité de la SUVA.**

| Plan / Croquis n° | Evaluation selon méthode FACH | | | | | Remarques |
|---|---|---|---|---|---|---|
| 2 | 1 | B | III | Effectuer l'assainissement avant de lancer d'autres travaux<br>Procéder à une réévaluation en cas d'incidents ou de modification de l'utilisation des locaux | 2035 | |

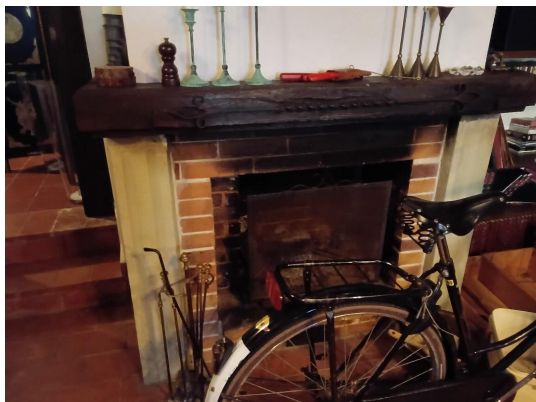
## Fiche d'identification n° 13 : Conduit de cheminée

Il a été repéré un conduit de cheminée amianté par défaut

| Localisation | | Elément | | | | | | Amiante | | |
|---|---|---|---|---|---|---|---|---|---|---|
| Rez-de-chaussée inférieur | Salon | Eg13 | | Conduit de cheminée | 1.0 pièce | NFA | N | X | | DEF |

**L'assainissement est à réaliser par une entreprise spécialisée.**

| Plan / Croquis n° | Evaluation selon méthode FACH | | | | | Remarques |
|---|---|---|---|---|---|---|
| 2 | 1 | C | III | Effectuer l'assainissement avant de lancer d'autres travaux<br>Procéder à une réévaluation en cas d'incidents ou de modification de l'utilisation des locaux | 2035 | Déchets spéciaux. Inertage, vitrification. Mise en décharge type E. |

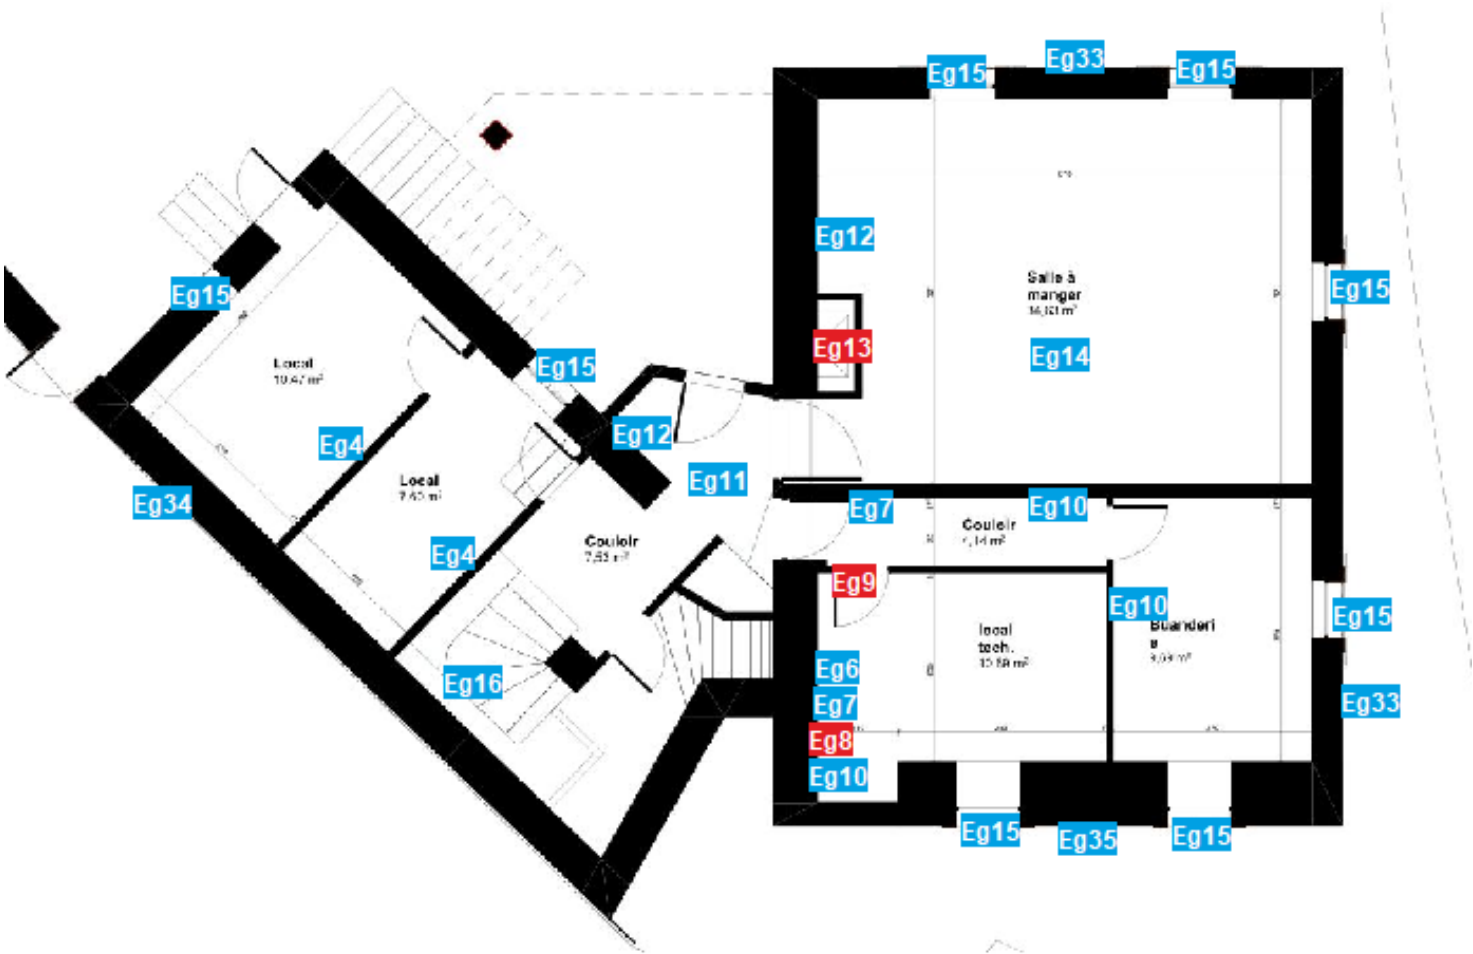
Plan n° 2-Rez inf

| A | Eg8 | Tableau électrique en fibrociment | N | NFA |
| A | Eg9 | Fibrociment | N | NFA |
| A | Eg13 | Conduit de cheminée | N | NFA |
