## Villa de maître Chemin de la Grangette 29 1094 Paudex

Type de diagnostic :	avant travaux
Diagnostic avant travaux :	toute la maison
Rapport N°:	2025-10-15-VGP
Version du rapport :	1
Date d'émission :	24.10.2025

**Type de diagnostic :** Diagnostic amiante avant travaux

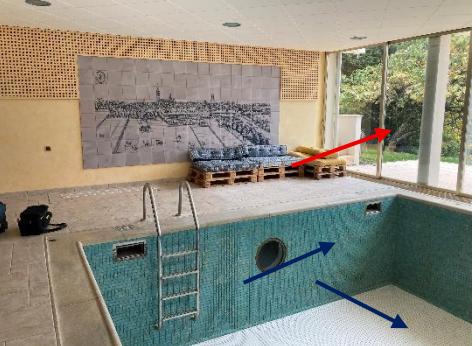
<p>P01 rez inférieur bassin colle de carrelage, carreaux blancs</p>
	<p>P02 rez inférieur bassin colle de faïence, carreaux bleus</p>
	<p><b>P03</b> <b>extérieur</b> <b>fenêtres</b> <b>mastic de fenêtre</b></p>

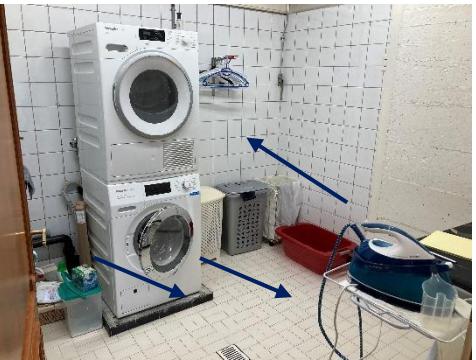
<p>P04 rez inférieur buanderie colle de carrelage, carreaux blancs</p>
	<p>P05 rez inférieur buanderie colle de plinthe, carreaux noirs</p>
	<p>P06 rez inférieur buanderie colle de faïence, carreaux blancs</p>

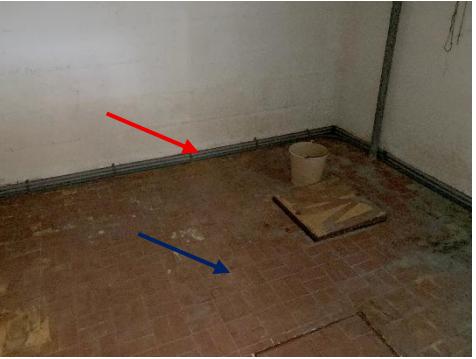
<p>P07 sous-sol local technique bassin colle de carrelage, carreaux rouges</p>
	<p><b>P08</b> <b>sous-sol</b> <b>local technique bassin</b> <b>colle de plinthe, carreaux rouges</b></p>

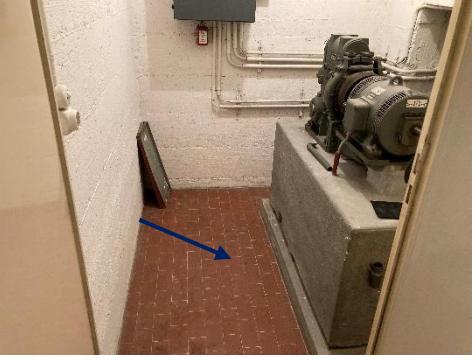
<p>P09 rez inférieur machinerie ascenseur colle de carrelage, carreaux rouges</p>

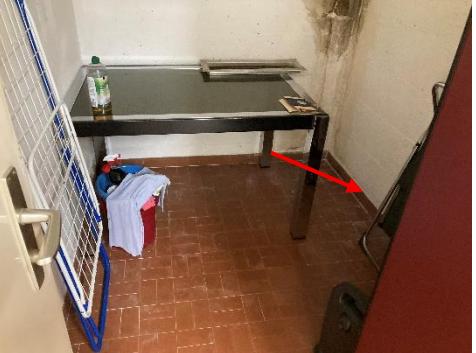
<b>P10</b> rez inférieur garage colle de plinthe, carreaux rouges

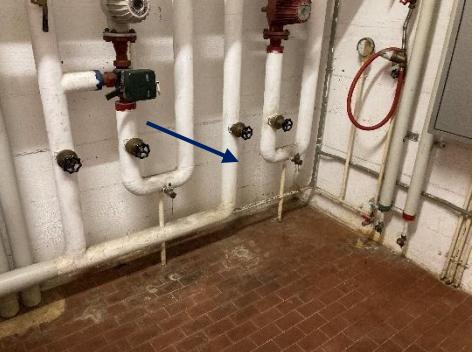
<b>P11</b> rez inférieur chaufferie calorifugeage

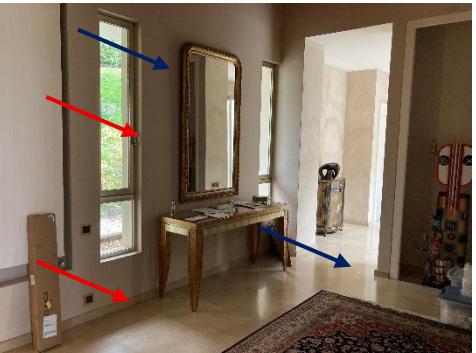
<b>P12</b> rez supérieur entrée / dégagement colle de carrelage, type marbre  <b>P13</b> rez supérieur entrée / dégagement colle de plinthe, type marbre
	<b>P14</b> rez supérieur entrée / dégagement crépi
	<b>P15</b> extérieur fenêtres mastic de fenêtre

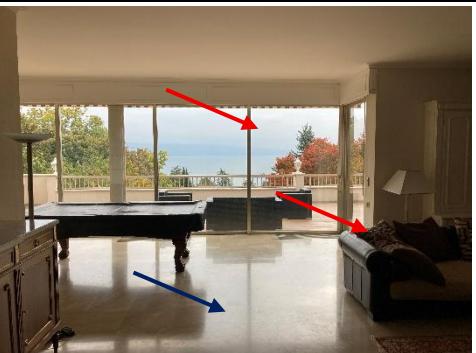
<b>P16</b> rez supérieur séjour colle de carrelage, type marbre  <b>P17</b> rez supérieur séjour colle de plinthe, type marbre
	<b>P18</b> extérieur fenêtres mastic de fenêtre

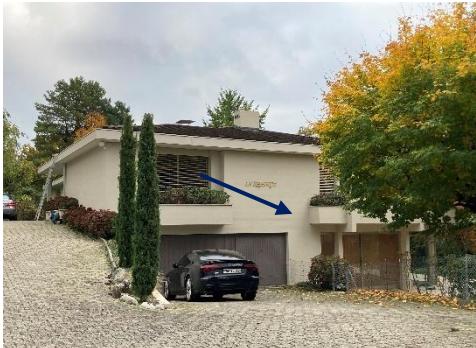
P19 extérieur façades crépi extérieur

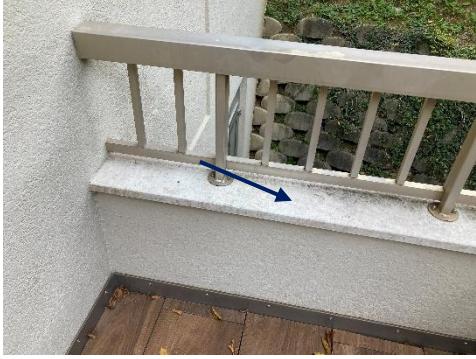
P20 extérieur balcon colle de carrelage

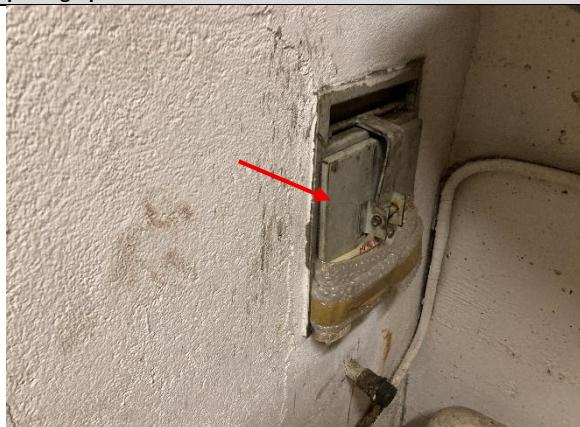
Fiche n°1					
Bâtiment	Villa de maître Chemin de la Granette 29 1094 Paudex				
Produit	Tresse				
N° sondage	photographie				
E01

rez inférieur, chaufferie <b>1 pièce</b>		
Evaluation du matériau, risque de libération d'amiante	<b>3</b>				
Teneur en amiante et degré d'agglomération	Matériau Faiblement aggloméré				
Etat de la surface du matériau	Vitrifié, Confiné				
Influences extérieures	Vibrations, flux d'air, changements de température, usure mécanique				
Evaluation de l'utilisation des locaux, risque de contact avec l'amiante et exposition					
Type et fréquence d'utilisation des locaux	Emplacement du matériau contenant de l'amiante				
Régulière, par des enfants, des adolescents ou des sportifs	Facilement accessible	Difficilement accessible	Dans un espace confiné		
Continue ou fréquente par d'autres personnes	A	A	B		
Occasionnelle ou rare	<b>B</b>	C	C		
Détermination du degré d'urgence des mesures à prendre

Evaluation du matériau	Risque de libération d'amiante				
	A	B	C		
≤1	III	III	III		
2	II	II	III		
3	I	<b>II</b>	II		
≥4	I	I	I		
Recommandations selon le degré d'urgence					
Un assainissement immédiat n'est pas absolument nécessaire, mais il doit avoir lieu avant d'entreprendre des travaux qui affecteraient le matériau contenant de l'amiante. Il est par ailleurs nécessaire de procéder à une réévaluation régulière tous les 2 à 5 ans et en cas de modification de l'utilisation des locaux ou lors d'incidents particuliers. Par "incident particulier", on entend tout dommage (causé, par exemple, par l'eau ou le feu) et toute atteinte ou action incontrôlée qui affecte le matériau contenant de l'amiante. Lorsqu'un tel incident particulier se produit, il faut déterminer à l'aide de mesures de qualité de l'air si l'atmosphère des locaux concernés a été contaminée.					
Situation actuelle					
Situation potentiellement dangereuse	oui	Il s'agit d'un matériau faiblement aggloméré situé dans un local rarement fréquenté

Risque (selon l'expérience du diagnostiqueur)	modéré				
Recommandations	aucune				
Assainissement					
Par	Les tresses isolées démontables sans destruction (uniquement les "petits" cordons, en général <0.5 m) peuvent être retirés par un ouvrier instruit, selon brochure 84053 de la Suva.				
Elimination					
Filières d'élimination	Décharge type E

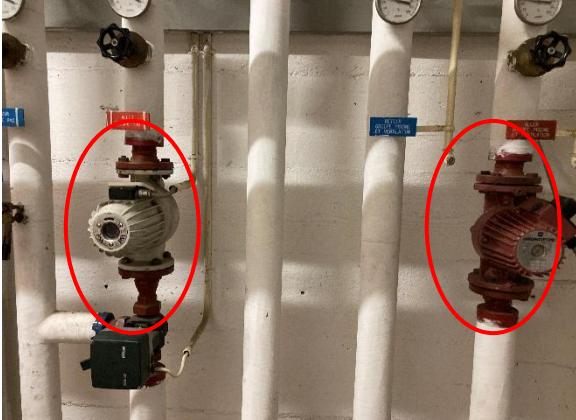
Fiche n°2					
Bâtiment	Villa de maître Chemin de la Granette 29 1094 Paudex				
Produit	Joint plats				
N° sondage	photographie		localisation		
		quantité (estimation)			
E02

rez inférieur, chaufferie	5 pièces		
<b>Evaluation du matériau, risque de libération d'amiante</b>			0		
Teneur en amiante et degré d'agglomération	Matériaux Fortement agglomérés	1			
Etat de la surface du matériau	Vitrifié, Confiné	-1			
Influences extérieures	Aucune influence extérieure	0			
<b>Evaluation de l'utilisation des locaux, risque de contact avec l'amiante et exposition</b>					
Type et fréquence d'utilisation des locaux		Emplacement du matériau contenant de l'amiante			
		Facilement accessible	Difficilement accessible		
Régulière, par des enfants, des adolescents ou des sportifs		A	A		
Continue ou fréquente par d'autres personnes		A	B		
Occasionnelle ou rare		B	C		
<b>Détermination du degré d'urgence des mesures à prendre</b>

Evaluation du matériau		Risque de libération d'amiante			
		A	B		
≤1		III	III		
2		II	II		
3		I	II		
≥4		I	I		
<b>Recommandations selon le degré d'urgence</b>					
Un assainissement immédiat n'est pas absolument nécessaire, mais il doit avoir lieu avant d'entreprendre des travaux qui affecteraient le matériau contenant de l'amiante. La situation doit être réévaluée en cas de modification de l'utilisation des locaux ou d'incident particulier. Par "incident particulier", on entend tout dommage (causé, par exemple, par l'eau ou le feu) et toute atteinte ou action incontrôlée qui affecte le matériau contenant de l'amiante. Lorsqu'un tel incident particulier se produit, il faut déterminer à l'aide de mesures de qualité de l'air si l'atmosphère des locaux concernés a été contaminée.					
<b>Situation actuelle</b>					
Situation potentiellement dangereuse	non	Il s'agit de matériaux fortement agglomérés, situés dans des locaux rarement fréquentés

Risque (selon l'expérience du diagnostiqueur)	très faible				
Recommandations	aucune				
<b>Assainissement</b>					
Par	un ouvrier instruit si retrait d'un seul joint sinon il faut faire appel à une entreprise de désamiantage reconnue				
Document de référence	fiche thématique 84053 de la Suva				
Elimination					
Filières d'élimination	Décharge type E

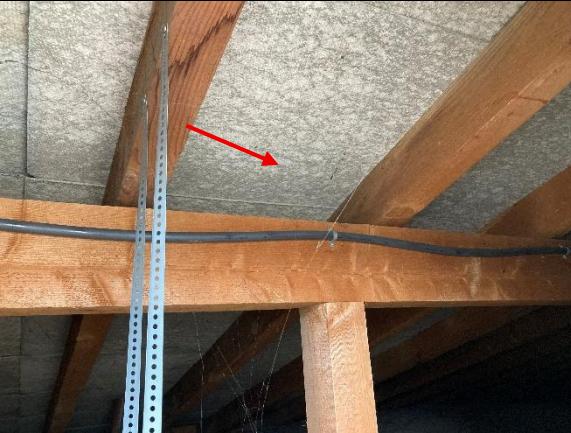
Fiche n°3					
Bâtiment	Villa de maître Chemin de la Granette 29 1094 Paudex				
Produit	Plaques en fibrociment				
N° sondage	photographie	localisation	quantité (estimation)		
E03

combles, galetas	130 m <sup>2</sup>		
<b>Evaluation du matériau, risque de libération d'amiante</b>			1		
Teneur en amiante et degré d'agglomération	Matériau Fortement aggloméré	1			
Etat de la surface du matériau	Intact, Non endommagé	0			
Influences extérieures	aucune influence extérieure	0			
<b>Evaluation de l'utilisation des locaux, risque de contact avec l'amiante et exposition</b>					
Type et fréquence d'utilisation des locaux	Emplacement du matériau contenant de l'amiante				
	Facilement accessible	Difficilement accessible	Dans un espace confiné		
Régulière, par des enfants, des adolescents ou des sportifs	A	A	B		
Continue ou fréquente par d'autres personnes	A	B	C		
Occasionnelle ou rare	<b>B</b>	C	C		
<b>Détermination du degré d'urgence des mesures à prendre</b>

Evaluation du matériau	Risque de libération d'amiante				
	A	B	C		
≤1	III	<b>III</b>	III		
2	II	II	III		
3	I	II	II		
≥4	I	I	I		
<b>Recommandations selon le degré d'urgence</b>					
Un assainissement immédiat n'est pas absolument nécessaire, mais il doit avoir lieu avant d'entreprendre des travaux qui affecteraient le matériau contenant de l'amiante. Il est par ailleurs nécessaire de procéder à une réévaluation régulière tous les 2 à 5 ans et en cas de modification de l'utilisation des locaux ou lors d'incidents particuliers. Par "incident particulier", on entend tout dommage (causé, par exemple, par l'eau ou le feu) et toute atteinte ou action incontrôlée qui affecte le matériau contenant de l'amiante. Lorsqu'un tel incident particulier se produit, il faut déterminer à l'aide de mesures de qualité de l'air si l'atmosphère des locaux concernés a été contaminée.					
<b>Situation actuelle</b>					
Situation potentiellement dangereuse	non	Il s'agit de matériaux fortement agglomérés situés dans un local rarement fréquenté

Risque (selon l'expérience du diagnostiqueur)	très faible				
Recommandations	aucune				
<b>Assainissement</b>					
Par	une entreprise de désamiantage reconnue si retrait par action mécanique (sciege, fraisage, cassage, perçage...) un ouvrier instruit si démontage sans détérioration				
Document de référence	Selon polludoc.ch, fiches thématiques SUVA : brochure 84053 de la Suva, fiche SUVA 33031				
<b>Elimination</b>					
Filières d'élimination	Décharge type B (éléments entiers et grands fragments) Décharge type E (petits fragments, poussières, poussières fines)

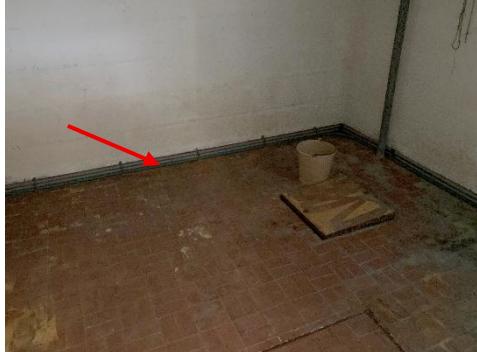
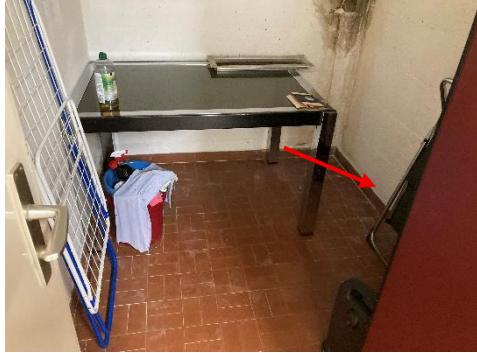
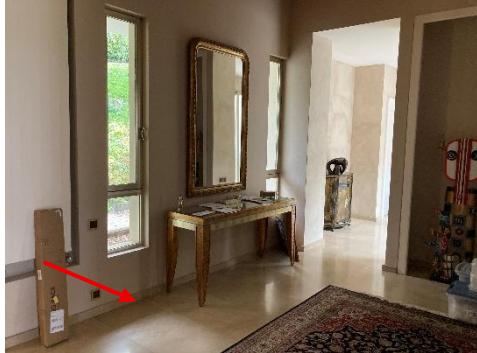
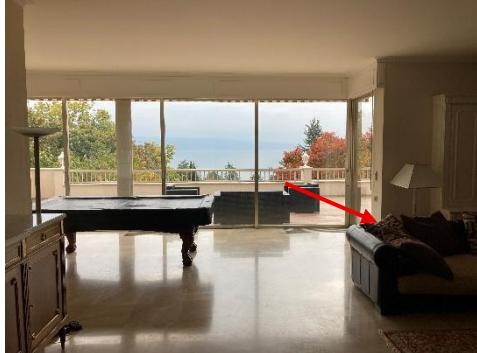
Fiche n°4		(page 1/2)	
Bâtiment	Villa de maître Chemin de la Grangette 29 1094 Paudex		
Produit	Colles de plinthe		
N° sondage	photographies	Localisation	quantité (estimation)
P08

sous-sol, local technique bassin	12 m
10		rez inférieur, séchoir	9 m
P10

rez inférieur, garage	40 m
P13

rez supérieur, entrée / dégagement	30 m
P17

rez supérieur, séjour	60 m

Fiche n°4				(page 2/2)			
Bâtiment	Villa de maître Chemin de la Granette 29 1094 Paudex						
Produit	Colles de plinthe						
<b>Evaluation du matériau, risque de libération d'amiante</b>				<b>0</b>			
Teneur en amiante et degré d'agglomération	Matériau Fortement aggloméré			1			
Etat de la surface du matériau	Vitrifié, Confiné			-1			
Influences extérieures	Aucune influence extérieure			0			
<b>Evaluation de l'utilisation des locaux, risque de contact avec l'amiante et exposition</b>							
Type et fréquence d'utilisation des locaux	Emplacement du matériau contenant de l'amiante						
	Facilement accessible	Difficilement accessible	Dans un espace confiné				
Régulière, par des enfants, des adolescents ou des sportifs	A	A		<b>B</b>			
Continue ou fréquente par d'autres personnes	A	B		C			
Occasionnelle ou rare	B	C		C			
<b>Détermination du degré d'urgence des mesures à prendre</b>							
Evaluation du matériau	Risque de libération d'amiante

A	B	C				
≤1	III	<b>III</b>		III			
2	II	II		III			
3	I	II		II			
≥4	I	I		I			
<b>Recommandations selon le degré d'urgence</b>							
Un assainissement immédiat n'est pas absolument nécessaire, mais il doit avoir lieu avant d'entreprendre des travaux qui affecteraient le matériau contenant de l'amiante. La situation doit être réévaluée en cas de modification de l'utilisation des locaux ou d'incident particulier. Par "incident particulier", on entend tout dommage (causé, par exemple, par l'eau ou le feu) et toute atteinte ou action incontrôlée qui affecte le matériau contenant de l'amiante. Lorsqu'un tel incident particulier se produit, il faut déterminer à l'aide de mesures de qualité de l'air si l'atmosphère des locaux concernés a été contaminée.							
<b>Situation actuelle</b>							
Situation potentiellement dangereuse	non	Il s'agit de matériaux fortement agglomérés non directement accessibles car recouvert par la présence des carreaux de carrelages

Risque (selon l'expérience du diagnostiqueur)	très faible						
Recommandations	aucune						
<b>Assainissement</b>							
Par	une entreprise de désamiantage reconnue						
Document de référence	CFST n°6503						
<b>Elimination</b>							
Filières d'élimination	Décharge type E

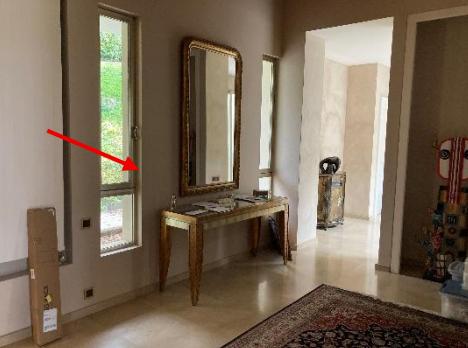
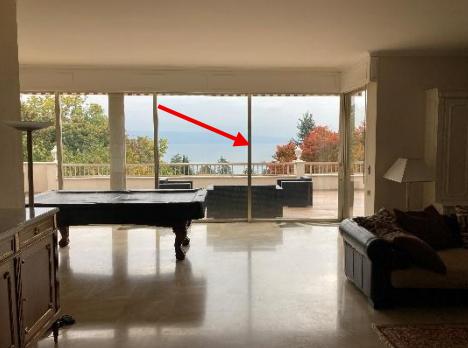
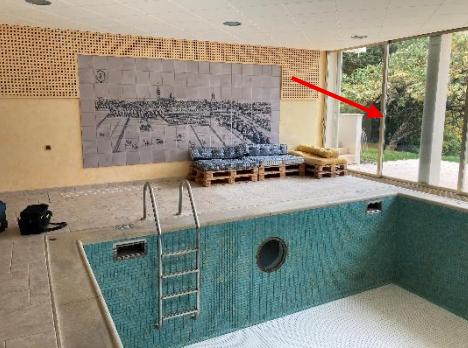
Fiche n°5				(page 1/2)
Bâtiment	Villa de maître Chemin de la Granette 29 1094 Paudex			
Produit	Mastic de fenêtres			
N° sondage	photographie	localisation	quantité (estimation)	
P15

extérieur, fenêtres	40 pièces
P18

extérieur, fenêtres	
P03

extérieur, fenêtres

Fiche n°5				(page 2/2)			
Bâtiment	Villa de maître Chemin de la Grangette 29 1094 Paudex						
Produit	Mastic de fenêtres						
Evaluation du matériau, risque de libération d'amiante	1						
Teneur en amiante et degré d'agglomération	Matériau Fortement aggloméré						
Etat de la surface du matériau	Vitrifié, Confiné						
Influences extérieures	Vibrations, flux d'air, changements de température, usure mécanique						
<b>Evaluation de l'utilisation des locaux, risque de contact avec l'amiante et exposition</b>							
Type et fréquence d'utilisation des locaux	Emplacement du matériau contenant de l'amiante						
	Facilement accessible	Difficilement accessible	Dans un espace confiné				
Régulière, par des enfants, des adolescents ou des sportifs	A	A	B				
Continue ou fréquente par d'autres personnes	A	B	C				
Occasionnelle ou rare	B	C	C				
<b>Détermination du degré d'urgence des mesures à prendre</b>

Evaluation du matériau	Risque de libération d'amiante						
	A	B	C				
≤1	III	III	III				
2	II	II	III				
3	I	II	II				
≥4	I	I	I				
<b>Recommandations selon le degré d'urgence</b>							
Un assainissement immédiat n'est pas absolument nécessaire, mais il doit avoir lieu avant d'entreprendre des travaux qui affecteraient le matériau contenant de l'amiante. La situation doit être réévaluée en cas de modification de l'utilisation des locaux ou d'incident particulier. Par "incident particulier", on entend tout dommage (causé, par exemple, par l'eau ou le feu) et toute atteinte ou action incontrôlée qui affecte le matériau contenant de l'amiante. Lorsqu'un tel incident particulier se produit, il faut déterminer à l'aide de mesures de qualité de l'air si l'atmosphère des locaux concernés a été contaminée.							
<b>Situation actuelle</b>							
Situation potentiellement dangereuse	non	Il s'agit de matériaux fortement agglomérés en bon état

Risque (selon l'expérience du diagnostiqueur)	faible						
Recommandations	aucune						
<b>Assainissement</b>							
Par	une entreprise de désamiantage reconnue : - si traitement mécanique (p. ex.ponceuse) du mastic des professionnels du bâtiment dûment formés : - si traitement manuel (ciseau à bois ou procédé thermique) du mastic						
Document de référence	Selon polludoc.ch, fiche thématique SUVA : 33040: Retrait au ciseau à bois ou à la spatule en plein air (zone orange) 33041: Retrait par réchauffement (zone orange) 33042: Retrait avec des machines et outils manuels (zone rouge, entreprise d'assainissement) 33043: Séparation des vitrages lors de travaux de démolition en plein air (zone orange)						
<b>Elimination</b>							
Filières d'élimination	Décharge type E

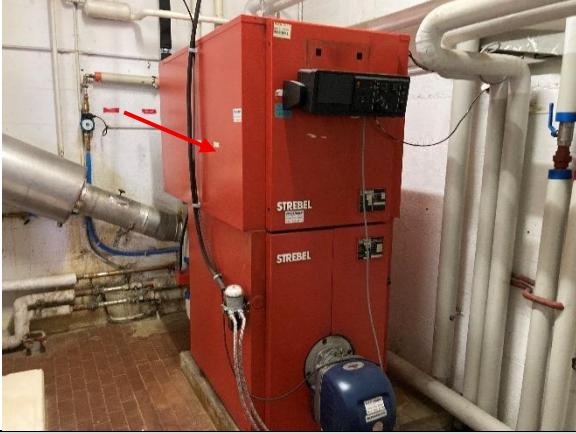
Fiche n°6					
Bâtiment	Villa de maître Chemin de la Grangette 29 1094 Paudex				
Produit	Chaudière, année 1987				
N° sondage	photographie				
R01

rez inférieur, chaufferie	1 pièce		
Evaluation du matériau, risque de libération d'amiante					
Teneur en amiante et degré d'agglomération	Matériau Faiblement aggloméré				
Etat de la surface du matériau	Vitrifié, Confiné				
Influences extérieures	Vibrations, flux d'air, changements de température, usure mécanique				
Evaluation de l'utilisation des locaux, risque de contact avec l'amiante et exposition					
Type et fréquence d'utilisation des locaux	Emplacement du matériau contenant de l'amiante				
	Facilement accessible	Difficilement accessible	Dans un espace confiné		
Régulière, par des enfants, des adolescents ou des sportifs	A	A	B		
Continue ou fréquente par d'autres personnes	A	B	C		
Occasionnelle ou rare	B	C	C		
Détermination du degré d'urgence des mesures à prendre

Evaluation du matériau	Risque de libération d'amiante				
	A	B	C		
≤1	III	III	III		
2	II	II	III		
3	I	II	II		
≥4	I	I	I		
Recommendations selon le degré d'urgence					
Un assainissement immédiat n'est pas absolument nécessaire, mais il doit avoir lieu avant d'entreprendre des travaux qui affecteraient le matériau contenant de l'amiante. Il est par ailleurs nécessaire de procéder à une réévaluation régulière tous les 2 à 5 ans et en cas de modification de l'utilisation des locaux ou lors d'incidents particuliers. Par "incident particulier", on entend tout dommage (causé, par exemple, par l'eau ou le feu) et toute atteinte ou action incontrôlée qui affecte le matériau contenant de l'amiante. Lorsqu'un tel incident particulier se produit, il faut déterminer à l'aide de mesures de qualité de l'air si l'atmosphère des locaux concernés a été contaminée.					
Situation actuelle					
Situation potentiellement dangereuse	non	Il s'agit d'éléments internes

Risque (selon l'expérience du diagnostiqueur)	modéré				
Recommendations	il est recommandé de réaliser une investigation complémentaire afin de connaître le statut de ces matériaux (amiantés ou non amiantés).				
Assainissement					
Document de référence	<b>de manière générale :</b> <ul style="list-style-type: none"> <li>-        si l'y a des éléments en fibrociment par un ouvrier instruit selon la fiche SUVA 33031 (par analogie)</li> <li>-        dans les autres cas, par une entreprise de désamiantage reconnue selon la directive CFST n°6503</li> </ul> <b>pour les cas particuliers :</b> <ul style="list-style-type: none"> <li>-        se référer à la fiche SUVA 88327 : Retrait de matériaux amiantés - Vue d'ensemble des mesures</li> </ul>				
Elimination					
Filières d'élimination	mise en décharge de type B pour les éléments en fibrociment mise en décharge de type E pour les autres éléments
