Rapport n°261731.v1 du 12.02.2026

Diagnostic de polluants du bâtiment

"Maison à un logement"

Bât. ECA n°184 sur la parcelle n° 29 à 1094 Paudex (VD)

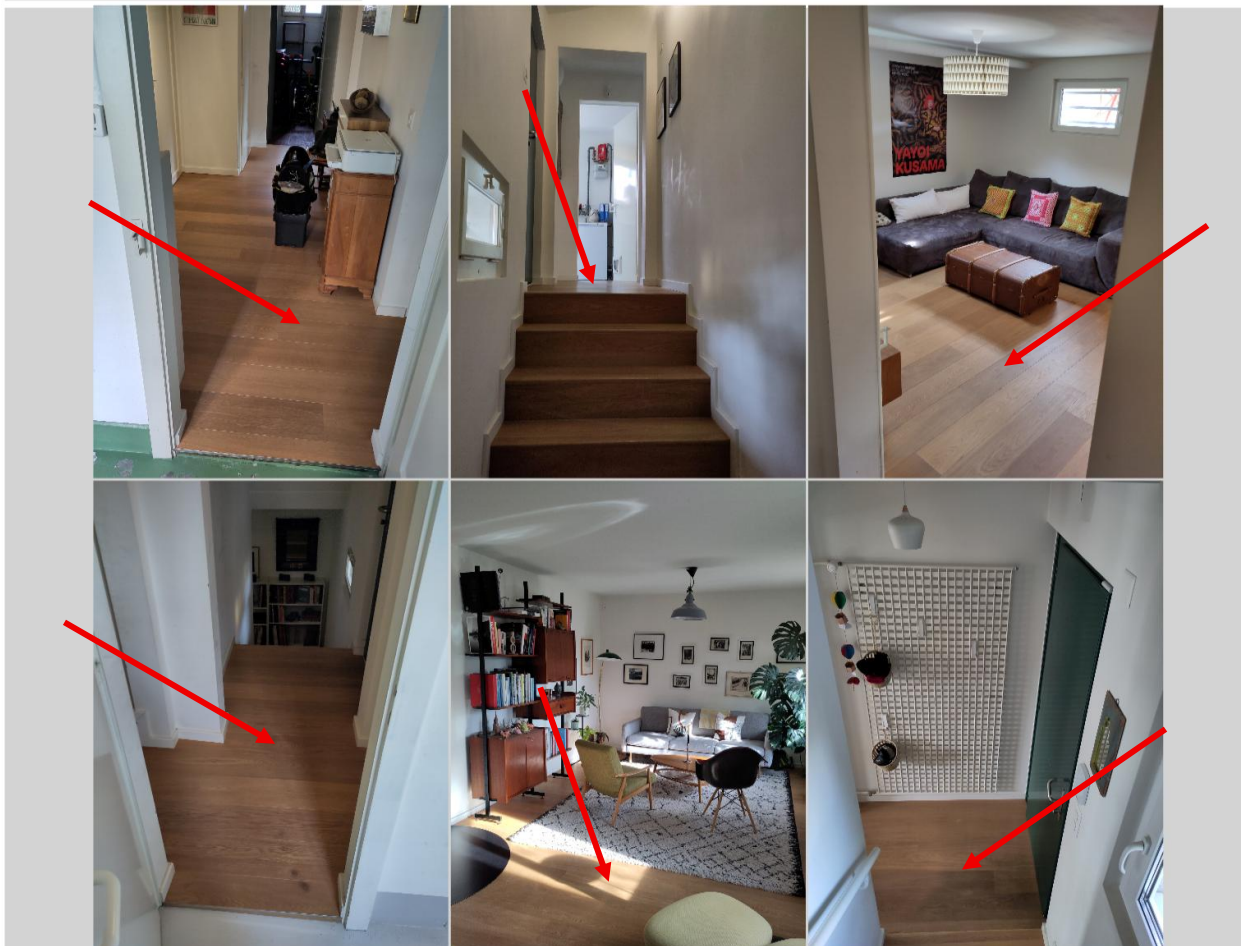
N° de relevé :	A004 + A007 + A016 + A017 + A019
Emplacement :	Sous-sol : Circulation / Carnotzet Rez-de-chaussée : Circulation 1 / Séjour / Circulation 2
Plan n° :	A2.1, A2.2

Matériau :	Revêtement de sol
Type de matériau :	Matériau fortement aggloméré
Métrés :	32,00 [m ²]
Résultat :	Amianté par défaut selon avis du diagnostiqueur
Echantillon prélevé :	Non
Degré d'urgence :	III
Mesures :	Effectuer l'assainissement avant le lancement d'autres travaux. Procéder à une réévaluation en cas d'incidents ou de modification de l'utilisation des locaux
Recommandations :	! NE PAS INTERVENIR SUR LE MATERIAU !
Type d'assainissement :	par une entreprise spécialisée
Conditionnement des déchets : (Conformément à l'ordonnance sur le traitement des déchets (OTD, RS 814600))	En décharge contrôlée de type E (pour matériaux bioactifs)
Remarques :	Non touché par les travaux

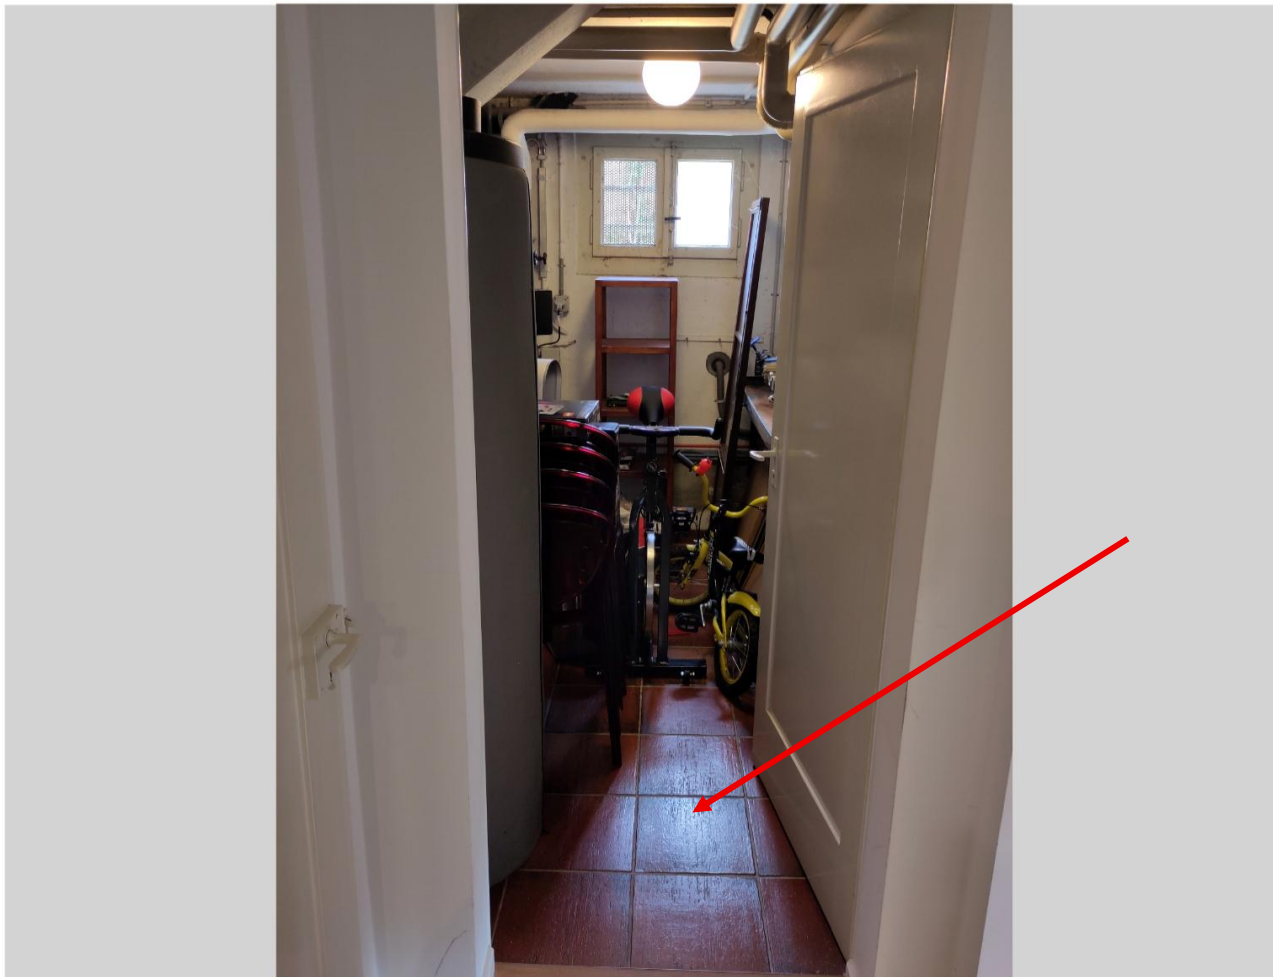
N° de relevé : A009
Emplacement : Sous-sol : Chaufferie
Plan n° : A2.1

Materiau : Colle de carrelage
Type de matériau : Matériau fortement aggloméré
Métrés : 6,00 [m²]
Résultat : **Amianté par défaut selon avis du diagnostiqueur**
Echantillon prélevé : Non
Degré d'urgence : III
Mesures : Effectuer l'assainissement avant le lancement d'autres travaux.
 Procéder à une réévaluation en cas d'incidents ou de modification de l'utilisation des locaux
Recommandations : ! NE PAS INTERVENIR SUR LE MATERIAU !
Type d'assainissement : par une entreprise spécialisée
Conditionnement des déchets : En décharge contrôlée de type E
 (Conformément à l'ordonnance sur le traitement des déchets (OTD, RS 814600))
Remarques : Non touché par les travaux
