Rapport de diagnostic des polluants

ID rapport	PR2600246_Paudex_Fontaine10	Expert(s)	Juan-Amado Pagès Chloé Alamah Chouman Florian Golay
Version	1		
Diagnostic partiel	Oui	Laboratoire(s)	HSE Conseils SA Route des Avouillons 4 1196 Gland
Type d'inspection	Avant travaux		
Assainissement	Non		
Date inspection	27.03.2026		
Evaluation avec conditions	Non		
Polluants	Amiante

Objet	Local commercial au rez-de-chaussée
Bien-fond / Parcelle	80
ECA	330
Adresse	Rue de la Fontaine 10 1094 Paudex

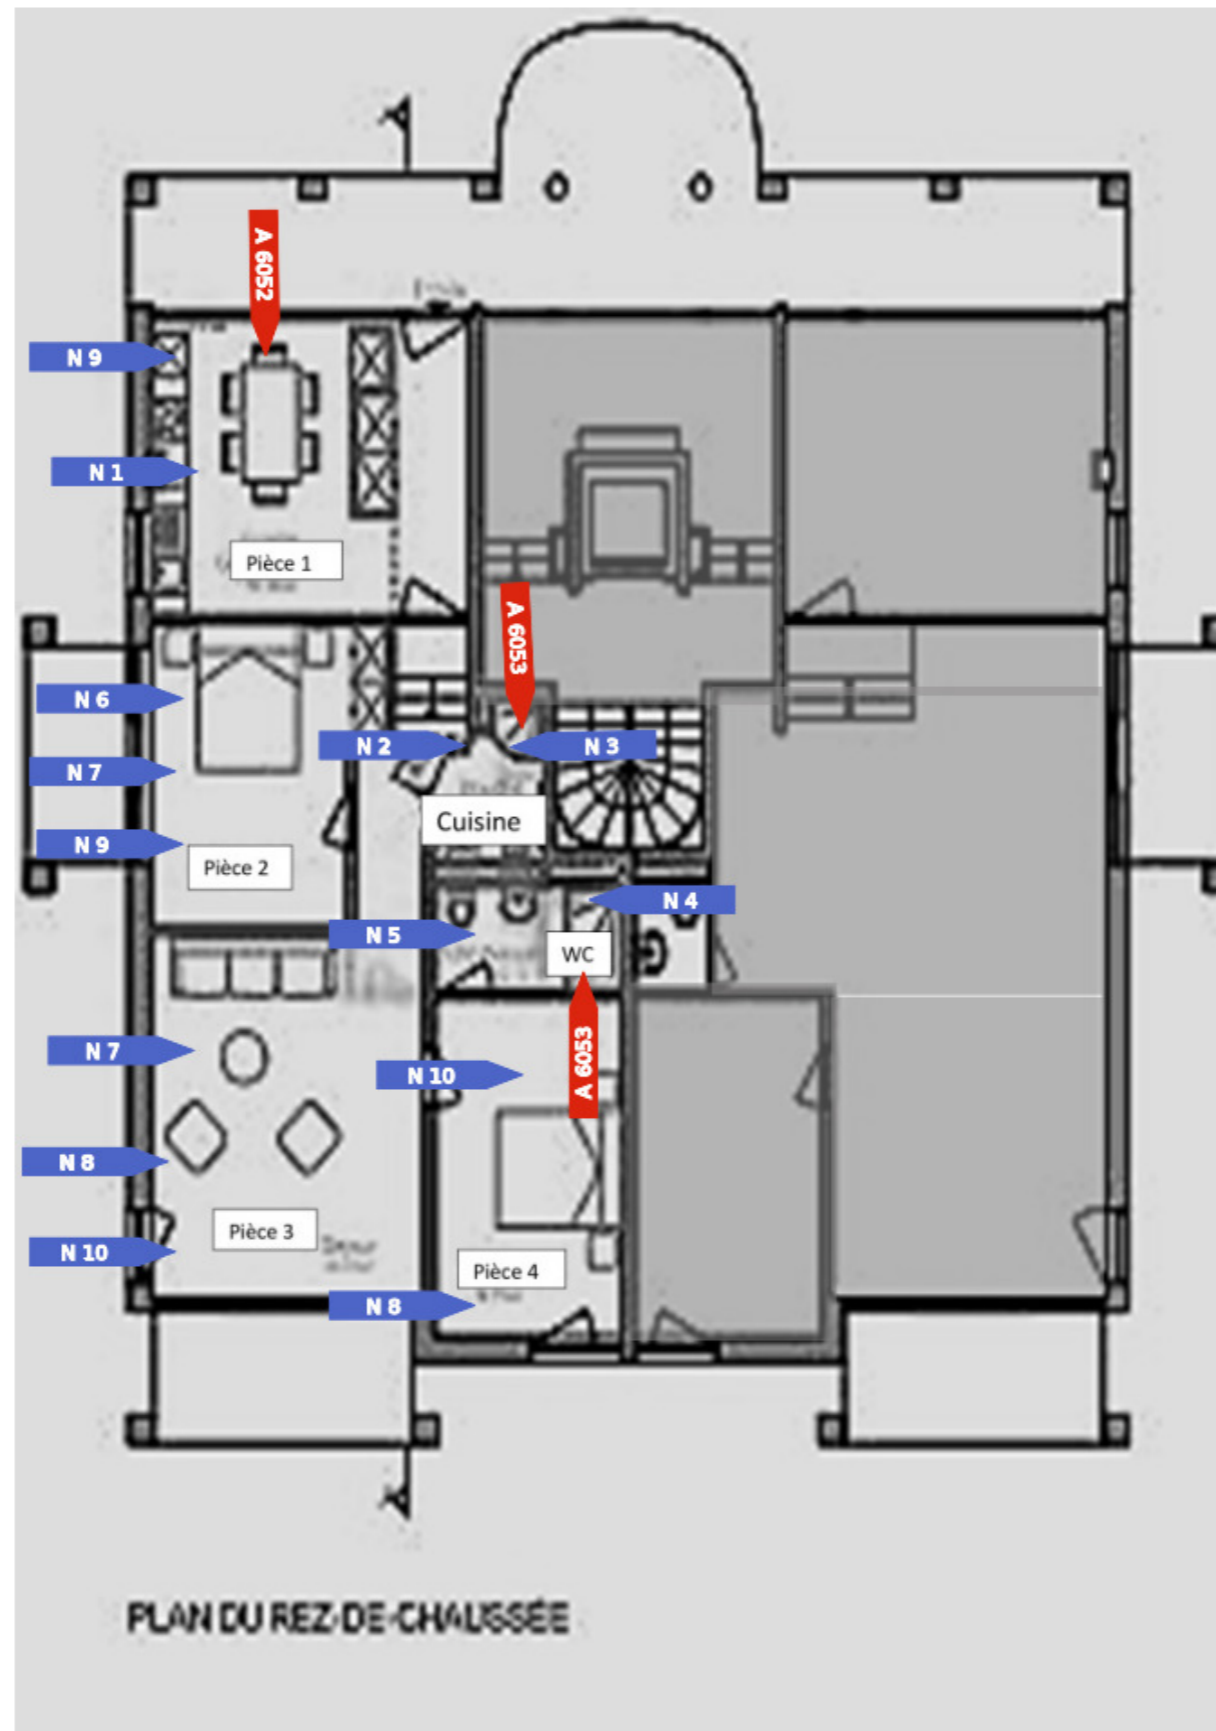
ID plan	1
Étage	Rez-de-chaussée

Sur tout l'étage

A6052	Éléments sous chape / Installations
-------	-------------------------------------

N1	Colle de carrelage blanc marbré	NFA
N2	Colle de carrelage blanc marbré	NFA
N3	Plaque bitumineuse sous évier	NFA
N4	Colle de carrelage blanc marbré	NFA
N5	Colle de faïence blanche marbrée	NFA
N6	Colle de carrelage blanc marbré	NFA
N7	Enduit mural blanc	NFA
N8	Colle de carrelage blanc marbré	NFA
N9	Plafond	NFA
N10	Plafond tendu	NFA
A6053	Gaines techniques (calorifugeages)	Installations
