Rapport de diagnostic des polluants du bâti avant travaux

Rapport n°XJ26-1797

Maison sise :
Route du Simplon 23, 1094 Paudex
Parcelle n° 534 - ECA n° 12

Les travaux projetés : Déconstruction.

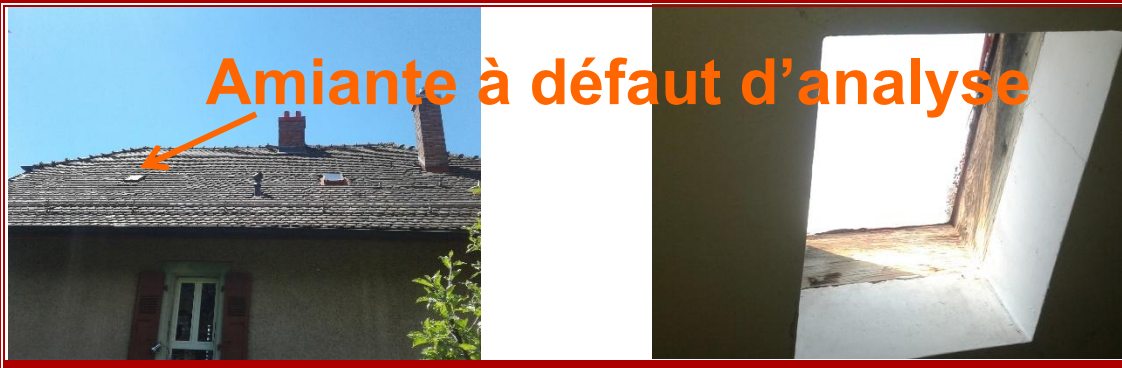
Fiche d'identification n°3		Identification du sondage n°A3

<p style="font-size: 24px; color: orange; text-align: center;">Amiante à défaut d'analyse</p>								
Bâtiment et étage	ECA n°12 au R+3							
Lieu ou local et localisation	Tabatière inaccessible en toiture							
N° du plan	1							
Description de l'installation et/ou du matériau	Mastic de joint de fenêtres							
Type de matériaux	NFA fortement aggloméré							
Quantité approximative, nombre d'éléments identiques, etc.	≈ 1 pièce							
Prélèvement	Non							
Type d'analyse	Expert							
Date de la prochaine évaluation du risque	En cas d'incident, de modification de l'utilisation des locaux							
<p>Remarque : pour la compréhension des données et en fonction de la méthode, consulter la fiche Polludoc https://polludoc.ch/fr/materiel/mastic-joint-de-fenetres-et-joint-entre-les-cadres-et-la-maconnerie-masse-degalisation</p> <p style="color: orange;">Ce mastic n'est pas nécessairement amianté, une analyse ultérieure peut le déterminer</p>

Traitement mécanique du mastic	D'engager une entreprise de désamiantage respectant la procédure de la fiche SUVA 33042							
Traitement manuel du mastic	D'engager des professionnels du bâtiment dûment instruits et respectant les mesures des fiches thématique 33040 et 33041							
Code OMoD et filière d'évacuation	17 06 05 [ds] - Décharge de type E							
Conditionnement du matériau pollué	Sacs en plastique indéchirables et hermétiques, avec étiquette amiante							
Evaluation selon la méthode SUVA FACH 2891								
Etape 1		Etape 2		Etape 3				
Degré agglomération	Etat de surface	Influence extérieure	Totale évaluation	Accessibilité	Type et fréquence d'utilisation des locaux	Totale évaluation du local	Détermination du degré d'urgence et des mesures à prendre	Taux de FAR/m ³ du local si mesure VDI
1	0	0	1	2	3	C	III	Sans objet
<p>III. Prendre note de la nécessité d'un assainissement</p> <ul style="list-style-type: none"> - effectuer l'assainissement avant de lancer d'autres travaux - procéder à une réévaluation en cas d'incident, de modification de l'utilisation des locaux

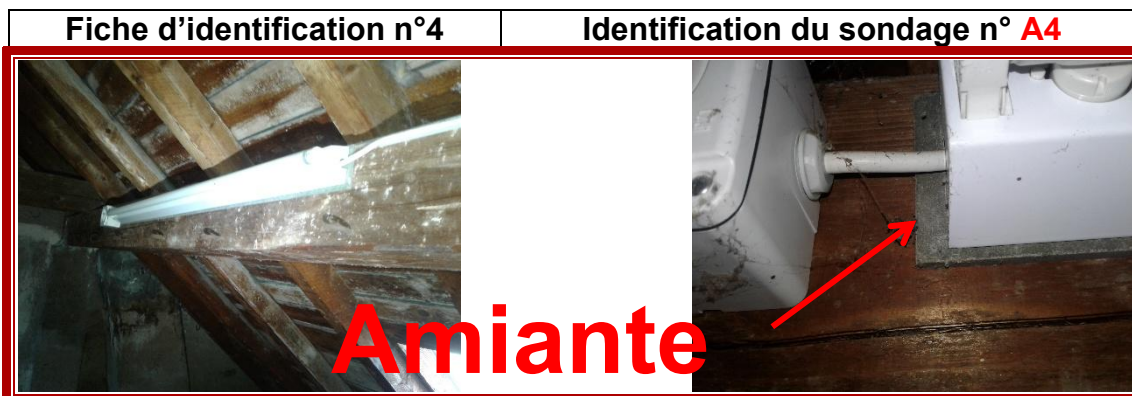
Bâtiment et étage	ECA n°12 au R+2
Lieu ou local et localisation	L3 sur la charpente, en protection électrique
N° du plan	2
Description de l'installation et/ou du matériau	Plaque plane en fibrociment
Type de matériaux	NFA fortement aggloméré
Quantité approximative, nombre d'éléments identiques, etc.	≈ 1 pièce
Prélèvement	Non
Type d'analyse	Expert
Date de la prochaine évaluation du risque	En cas d'incident, de modification de l'utilisation des locaux
Remarque : pour la compréhension des données consulter la fiche Polludoc https://polludoc.ch/fr/materiel/fibrociment-amiante-ciment	
Traitement mécanique	D'engager une entreprise de désamiantage respectant les directives de la CFST 6503
Traitement manuel	D'engager des professionnels du bâtiment dûment instruits et respectant les mesures de la brochure SUVA 84053
Code OMOd et filière d'évacuation	17 06 98 - Décharge de type B
Conditionnement du matériau pollué	Emballages en plastique transparent, en sacs de benne ou en big-bag avec étiquette amiante

Evaluation selon la méthode SUVA FACH 2891									
Etape 1				Etape 2			Etape 3		Taux de FAR/m³ du local si mesure VDI
Degré agglomération	Etat de surface	Influence extérieure	Totale évaluation	Accessibilité	Type et fréquence d'utilisation des locaux	Totale évaluation du local	Détermination du degré d'urgence des mesures à prendre		
1	0	0	1	1	3	B	III	Sans objet	
III. Prendre note de la nécessité d'un assainissement - effectuer l'assainissement avant de lancer d'autres travaux - procéder à une réévaluation en cas d'incident, de modification de l'utilisation des locaux

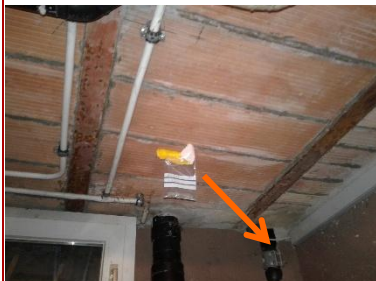
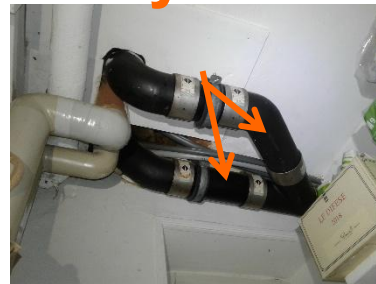
Fiche d'identification n°5

Amiante à défaut d'analyse

Bâtiment et étage	ECA n°12 au R-1 et RDC
Lieu ou local et localisation	L5 au RDC, L2 au R-1, sur les conduits en fonte
N° du plan	4 et 5
Description de l'installation et/ou du matériau	Enduit bitumé
Type de matériaux	NFA fortement aggloméré
Quantité approximative, nombre d'éléments identiques, etc.	≈ 3 pièces
Prélèvement	Non
Expert	Expert
Date de la prochaine évaluation du risque	En cas d'incident, de modification de l'utilisation des locaux.
Cet enduit n'est pas nécessairement amianté, une analyse ultérieure peut le déterminer	
Remarque : pour la compréhension des données, consulter la fiche Polludoc https://polludoc.ch/fr/materiel/calorifugeages-et-conduites-contenant-du-bitume-avec-enduit-bitumineux	
Remarque : pour le désamiantage, il est nécessaire	D'engager des professionnels du bâtiment dûment instruits et respectant les consignes de la fiche thématique SUVA 33074
Code OMoD et filière d'évacuation	17 06 05 [ds] - Décharge de type E

Evaluation selon la méthode SUVA FACH 2891

Etape 1				Etape 2			Etape 3		Taux de FAR/m ³ du local si mesure VDI
Degré agglomération	Etat de surface	Influence extérieure	Totale évaluation	Accessibilité	Type et fréquence d'utilisation des locaux	Totale évaluation du local	Détermination du degré d'urgence des mesures à prendre		
1	0	0	1	1	1	A	III	Sans objet	
III. Prendre note de la nécessité d'un assainissement - effectuer l'assainissement avant de lancer d'autres travaux - procéder à une réévaluation en cas d'incident, de modification de l'utilisation des locaux

Conditionnement du matériau pollué	Sacs en plastique indéchirables et hermétiques, avec étiquette amiante

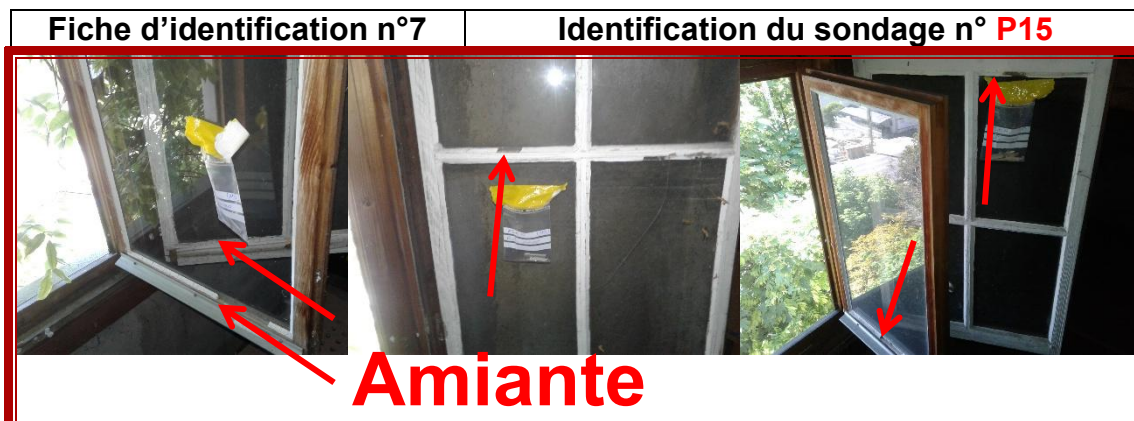
Bâtiment et étage	ECA n°12 au R+2
Lieu ou local et localisation	L3, au cadre des fenêtres
N° du plan	2
Description de l'installation et/ou du matériau	Mastic simple de joint de fenêtres
Type de matériaux	NFA fortement aggloméré
Quantité approximative, nombre d'éléments identiques, etc.	≈ 18 pièces
Prélèvement	Oui
Type d'analyse	Laboratoire
Date de la prochaine évaluation du risque	En cas d'incident, de modification de l'utilisation des locaux
Remarque : pour la compréhension des données et en fonction de la méthode, consulter la fiche Polludoc https://polludoc.ch/fr/materiel/mastic-joint-de-fenestres-et-joint-entre-les-cadres-et-la-maconnerie-masse-degalisation	
Traitement mécanique du mastic	D'engager une entreprise de désamiantage respectant la procédure de la fiche SUVA 33042
Traitement manuel du mastic	D'engager des professionnels du bâtiment dûment instruits et respectant les mesures des fiches thématique 33040 et 33041

Evaluation selon la méthode SUVA FACH 2891								
Etape 1			Etape 2			Etape 3		
Degré agglomération	Etat de surface	Influence extérieure	Totale évaluation	Accessibilité	Type et fréquence d'utilisation des locaux	Totale évaluation du local	Détermination du degré d'urgence des mesures à prendre	Taux de FAR/m³ du local si mesure VDI
1	0	0	1	1	3	B	III	Sans objet
III. Prendre note de la nécessité d'un assainissement - effectuer l'assainissement avant de lancer d'autres travaux - procéder à une réévaluation en cas d'incident, de modification de l'utilisation des locaux

Code OMoD et filière d'évacuation	17 06 05 [ds] - Décharge de type E
Conditionnement du matériau pollué	Sacs en plastique indéchirables et hermétiques, avec étiquette amiante

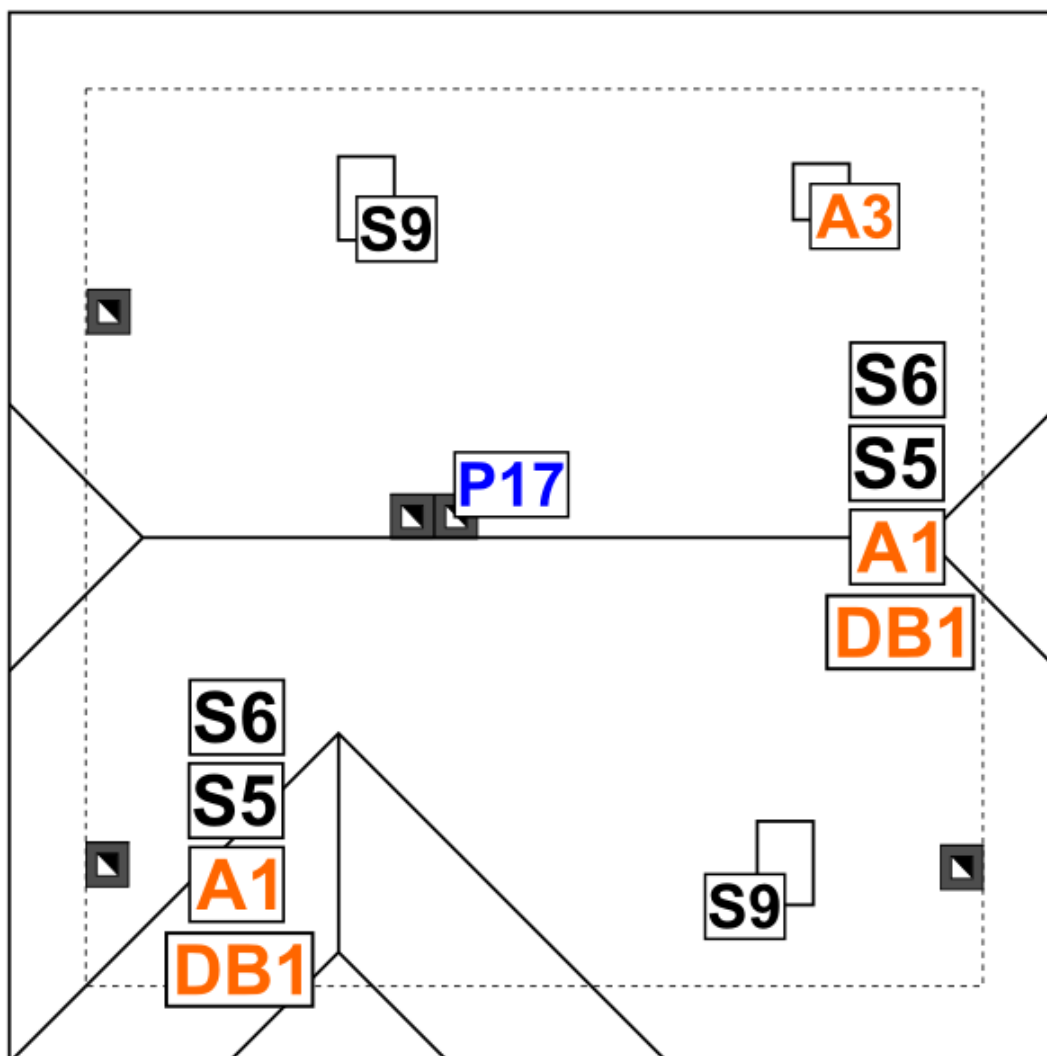
Plan n°1 : R+3, Toiture

- S5** Pas de sous couverture
- S6** Couv. Tuile/Terre cuite
- S9** Tabatière MSCA RAS
- A1** Technique FA/NFA
- A3** Tabatière inaccessible
- P17** Joint d'ass. brique rouge
- DB1** Élément en bois

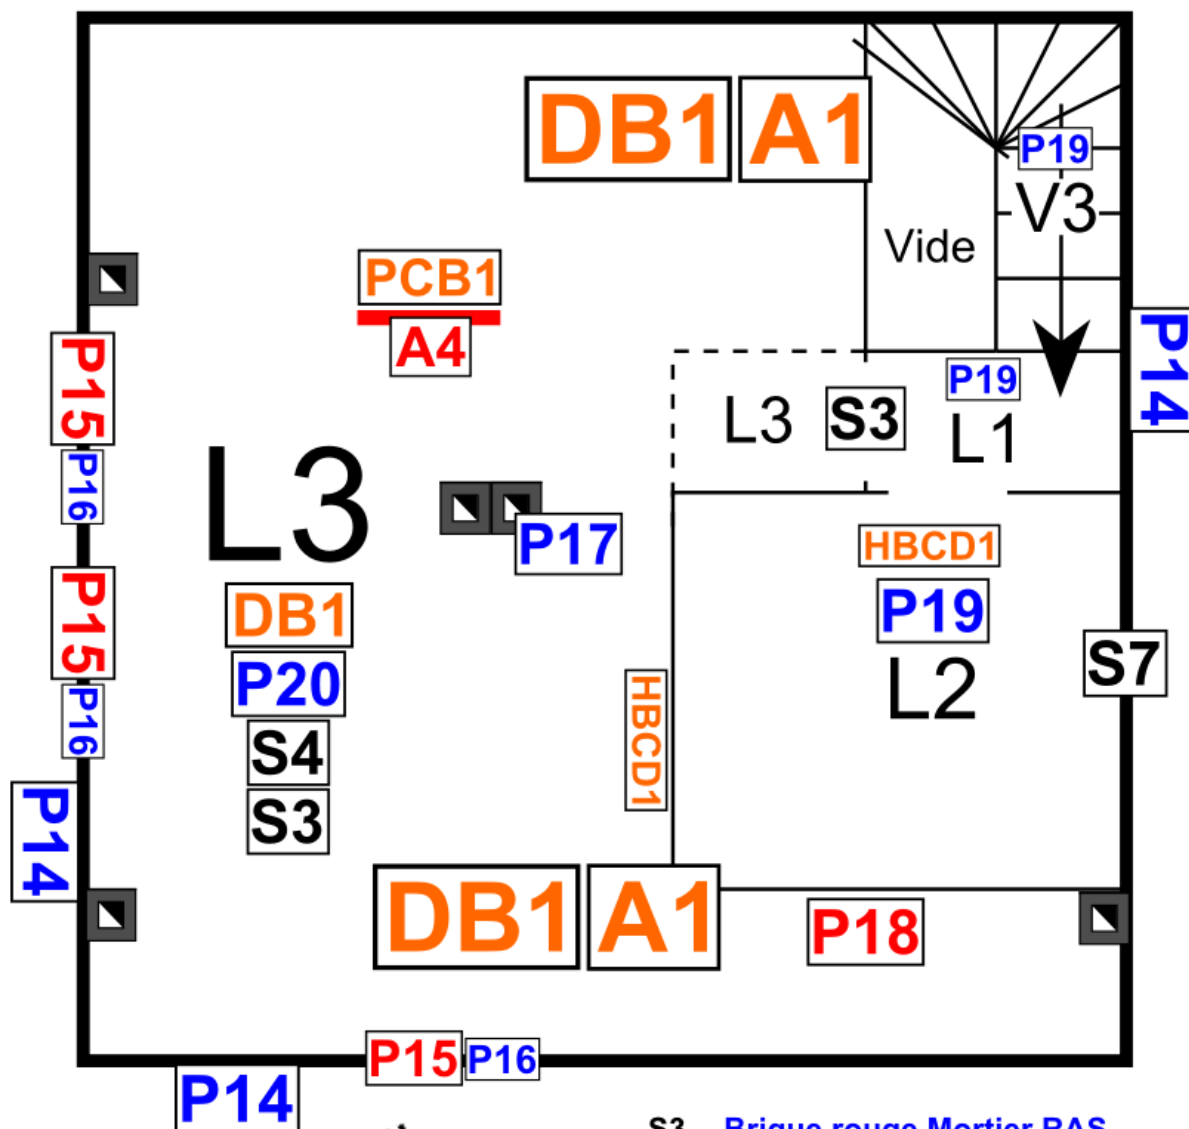
Plan n°2 : R+2, Combles

S3	Brique rouge Mortier RAS
S4	Laine de verre (20 cm)
S7	Fenêtre 2000
A1	Technique FA/NFA
A4	Fibrociment
P19	Plâtre/Lattis
P20	Carton gris
DB1	Élément en bois
PCB1	Ballasts
HBCD1	Polystyrène expansé
S3	Brique rouge Mortier RAS
S4	Laine de verre (20 cm)
S7	Fenêtre 2000
A1	Technique FA/NFA
A4	Fibrociment
P14	Crépi/Enduit EXT
P15	Mastic simple
P16	Masse d'égalisation
P17	Joint d'ass. brique rouge
P18	Mastic sur porte INT

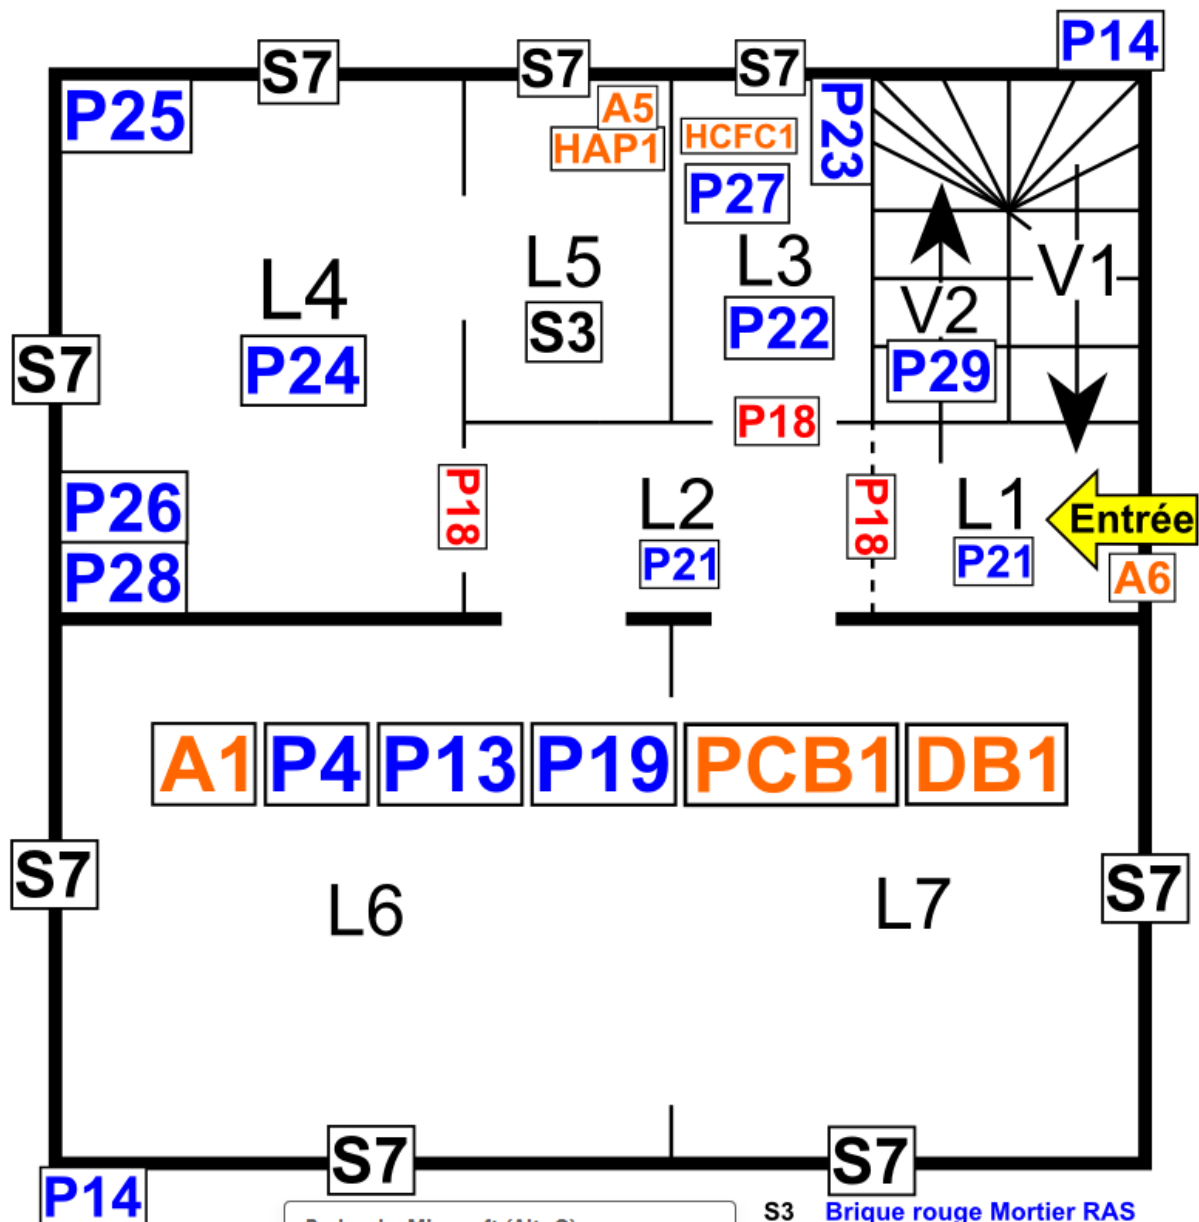
Plan n°4 : RDC, Rez-de-chaussée

- P22 Colle carrelage
- P23 Colle faïence
- P24 Colle carrelage
- P25 Colle faïence
- P26 Colle faïence crème
- P27 Calorifugeage bande plâtre
- P28 Colle plinthe rouge
- P29 Colle synthétique moquette
- DB1 Élément en bois
- PCB1 Ballasts
- HCFC1 (C) Mousse PUR

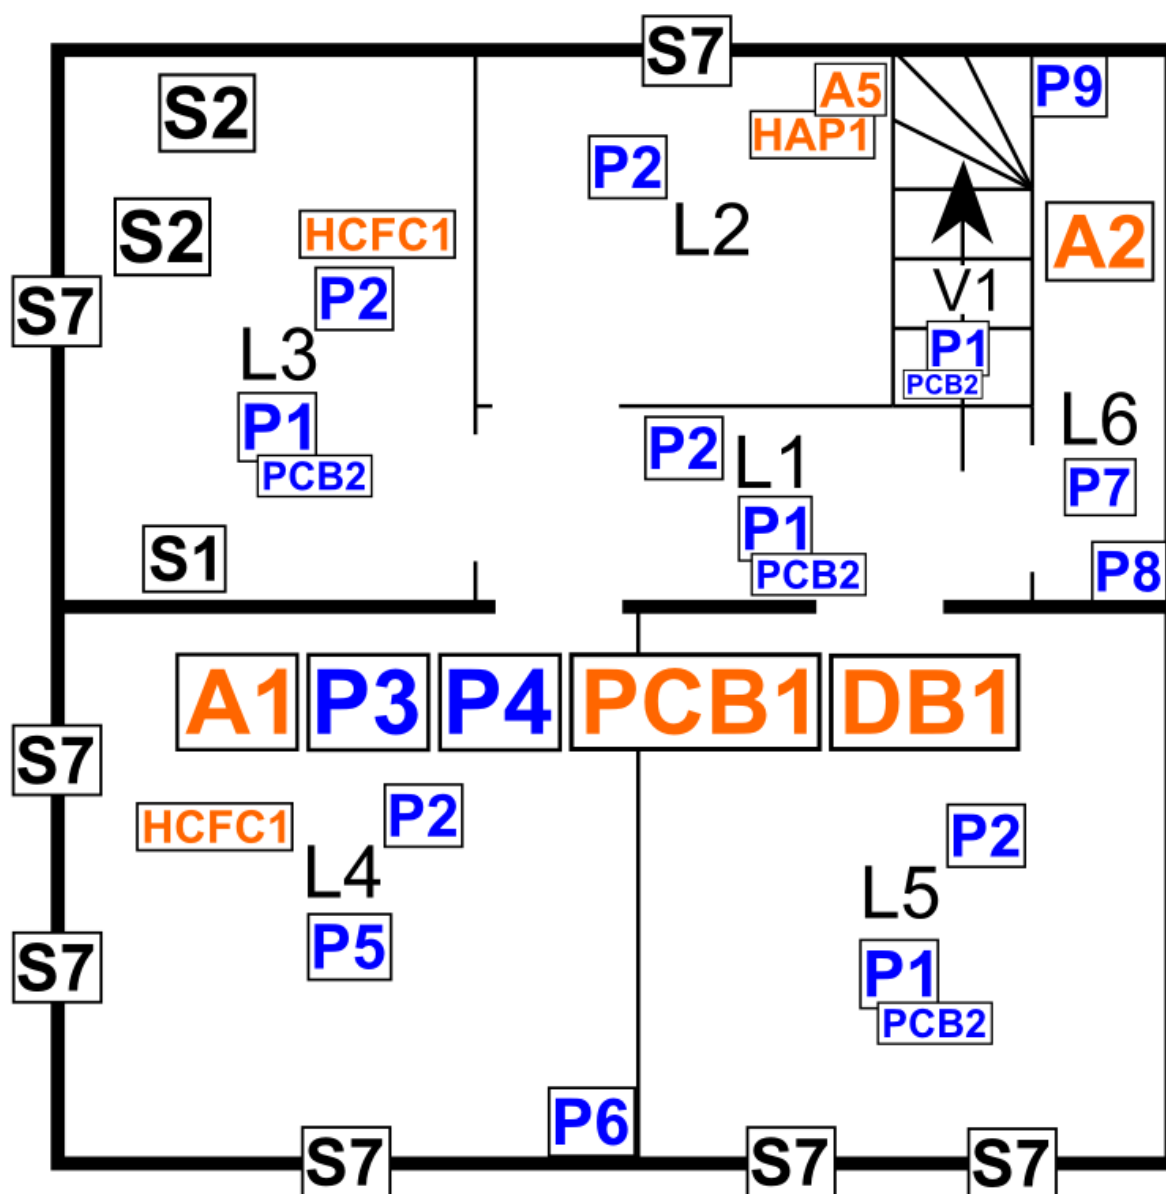
Plan n°5 : R-1, Sous-sol

S1	Tableau élec. MSCA RAS	P4	Joint d'ass. brique/poutre
S2	Ballon+ chaudière 2018	P5	Colle carrelage gris
S7	Fenêtre/Porte 2000	P6	Colle plinthe grise
A1	Technique FA/NFA	P7	Colle carrelage bleu
A2	↓ Douche	P8	Colle plinthe bleue
A5	Enduit bitumé	P9	Colle faïence blanche/miroir
HAP1	Enduit bitumé (A5)	DB1	Élément en bois
P1	Résine sol multicouches	PCB1	Ballasts
P2	Calorifugeage bande plâtre	PCB2	Résine sol multicouches (P1)
P3	Enduit Mur/Plafond	HCFC1	(C) Mousse PUR
