# Rapport de diagnostic des polluants du bâti avant travaux

## Rapport n°XJ26-1799

Chalet sis :  
Route du Simplon 25, 1094 Paudex  
Parcelle n°534 - ECA n° 175

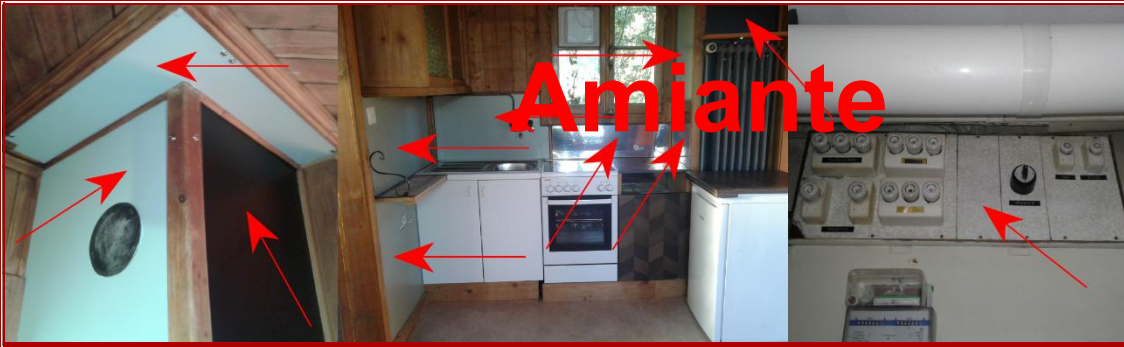
Fiche d'identification n°4		Identification du sondage n° A4

Bâtiment et étage	ECA n°175 au R-1 et RDC							
Lieu ou local et localisation	Au R-1, au L2, en tableau électrique Au RDC, au L3 entre les meubles							
N° du plan	3 et 4							
Description de l'installation et/ou du matériau	Plaques planes en fibrociment							
Type de matériaux	NFA fortement aggloméré							
Quantité approximative, nombre d'éléments identiques, etc.	≈ 14 pièces							
Prélèvement	Non							
Type d'analyse	Expert							
Date de la prochaine évaluation du risque	En cas d'incident, de modification de l'utilisation des locaux							
<b>Attention : il est possible de trouver des cartons légers à l'intérieur des tableaux</b>								
<b>Remarque : pour la compréhension des données consulter la fiche Polludoc</b> <a href="https://polludoc.ch/fr/materiel/fibrociment-amiante-ciment">https://polludoc.ch/fr/materiel/fibrociment-amiante-ciment</a>

Traitement mécanique	D'engager une entreprise de désamiantage respectant les directives de la CFST 6503							
Traitement manuel	D'engager des professionnels du bâtiment dûment instruits et respectant les mesures de la brochure SUVA 84053							
Code OMoD et filière d'évacuation	17 06 98 - Décharge de type B							
Conditionnement du matériau pollué	Emballages en plastique transparent, en sacs de benne ou en big-bag avec étiquette amiante							
Evaluation selon la méthode SUVA FACH 2891								
Etape 1				Etape 2			Etape 3	
Degré agglomération	Etat de surface	Influence extérieure	Totale évaluation	Accessibilité	Type et fréquence d'utilisation des locaux	Totale évaluation du local	Détermination du degré d'urgence des mesures à prendre	Taux de FAR/m³ du local si mesure VDI
1	0	0	1	1	1	A	III	Sans objet
<b>III. Prendre note de la nécessité d'un assainissement</b> - effectuer l'assainissement avant de lancer d'autres travaux - procéder à une réévaluation en cas d'incident, de modification de l'utilisation des locaux

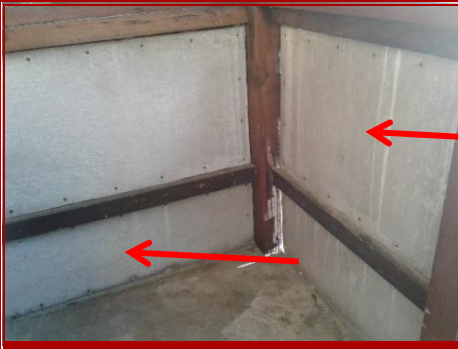
Fiche d'identification n°5				Identification du sondage n° A5

<h1 style="color: red;">Amiante</h1>					
<b>Bâtiment et étage</b>				ECA n°175 au RDC					
<b>Lieu ou local et localisation</b>				V1, en bas cloisons extérieures					
<b>N° du plan</b>				3					
<b>Description de l'installation et/ou du matériau</b>				Plaque plane grise en fibrociment					
<b>Type de matériaux</b>				NFA fortement aggloméré					
<b>Quantité approximative, nombre d'éléments identiques, etc.</b>				≈ 4 pièces					
<b>Prélèvement</b>				Non					
<b>Type d'analyse</b>				Expert					
<b>Date de la prochaine évaluation du risque</b>				En cas d'incident, de modification de l'utilisation des locaux					
<b>Remarque : pour la compréhension des données consulter la fiche Polludoc</b> <a href="https://polludoc.ch/fr/materiel/fibrociment-amiante-ciment">https://polludoc.ch/fr/materiel/fibrociment-amiante-ciment</a>

<b>Traitement mécanique</b>				D'engager une entreprise de désamiantage respectant les directives de la CFST 6503					
<b>Traitement manuel</b>				D'engager des professionnels du bâtiment dûment instruits et respectant la fiche thématique SUVA 33031					
<b>Code OMoD et filière d'évacuation</b>				17 06 98 - Décharge de type B					
<b>Conditionnement du matériau pollué</b>				Emballages en plastique transparent, en sacs de benne ou en big-bag avec étiquette amiante					
Evaluation selon la méthode SUVA FACH 2891									
Etape 1				Etape 2			Etape 3		Taux de FAR/m <sup>3</sup> du local si mesure VDI
Degré agglomération	Etat de surface	Influence extérieure	Totale évaluation	Accessibilité	Type et fréquence d'utilisation des locaux	Totale évaluation du local	Détermination du degré d'urgence des mesures à prendre		
1	0	0	1	1	3	B	III		
<b>III. Prendre note de la nécessité d'un assainissement</b> - effectuer l'assainissement avant de lancer d'autres travaux - procéder à une réévaluation en cas d'incident, de modification de l'utilisation des locaux

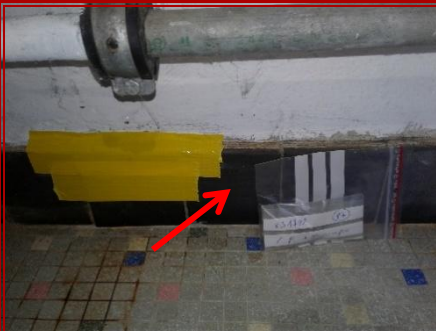
<b>Fiche d'identification n°7</b>	<b>Identification du sondage n° P7</b>

<b>Amiante</b>

<b>Bâtiment et étage</b>	ECA n°175 au R-1
<b>Lieu ou local et localisation</b>	L2 au bas du mur
<b>N° du plan</b>	4
<b>Description de l'installation et/ou du matériau</b>	Colle sous plinthe noire
<b>Type de matériaux</b>	NFA fortement aggloméré
<b>Quantité approximative, nombre d'éléments identiques, etc.</b>	≈ 8 ml de 10 cm de haut
<b>Prélèvement</b>	Oui
<b>Type d'analyse</b>	Laboratoire
<b>Date de la prochaine évaluation du risque</b>	En cas d'incident, de modification de l'utilisation des locaux
<b>Remarque : pour la compréhension des données consulter la fiche Polludoc</b> <a href="https://polludoc.ch/fr/materiel/colles-de-carrelage-de-plinthe-et-de-faience">https://polludoc.ch/fr/materiel/colles-de-carrelage-de-plinthe-et-de-faience</a>	
<b>Remarque : pour le désamiantage, il est nécessaire</b>	D'engager une entreprise de désamiantage respectant les directives de la CFST 6503
<b>Pour des travaux de perçage, réparation (domaine professionnel)</b>	D'engager des professionnels du bâtiment dûment instruits et respectant les mesures de la brochure SUVA 84063 et à la fiche 33067

<b>Code OMoD et filière d'évacuation</b>	17 06 05 [ds] - Décharge de type E
<b>Conditionnement du matériau pollué</b>	Sacs en plastique indéchirables et hermétiques, avec étiquette amiante

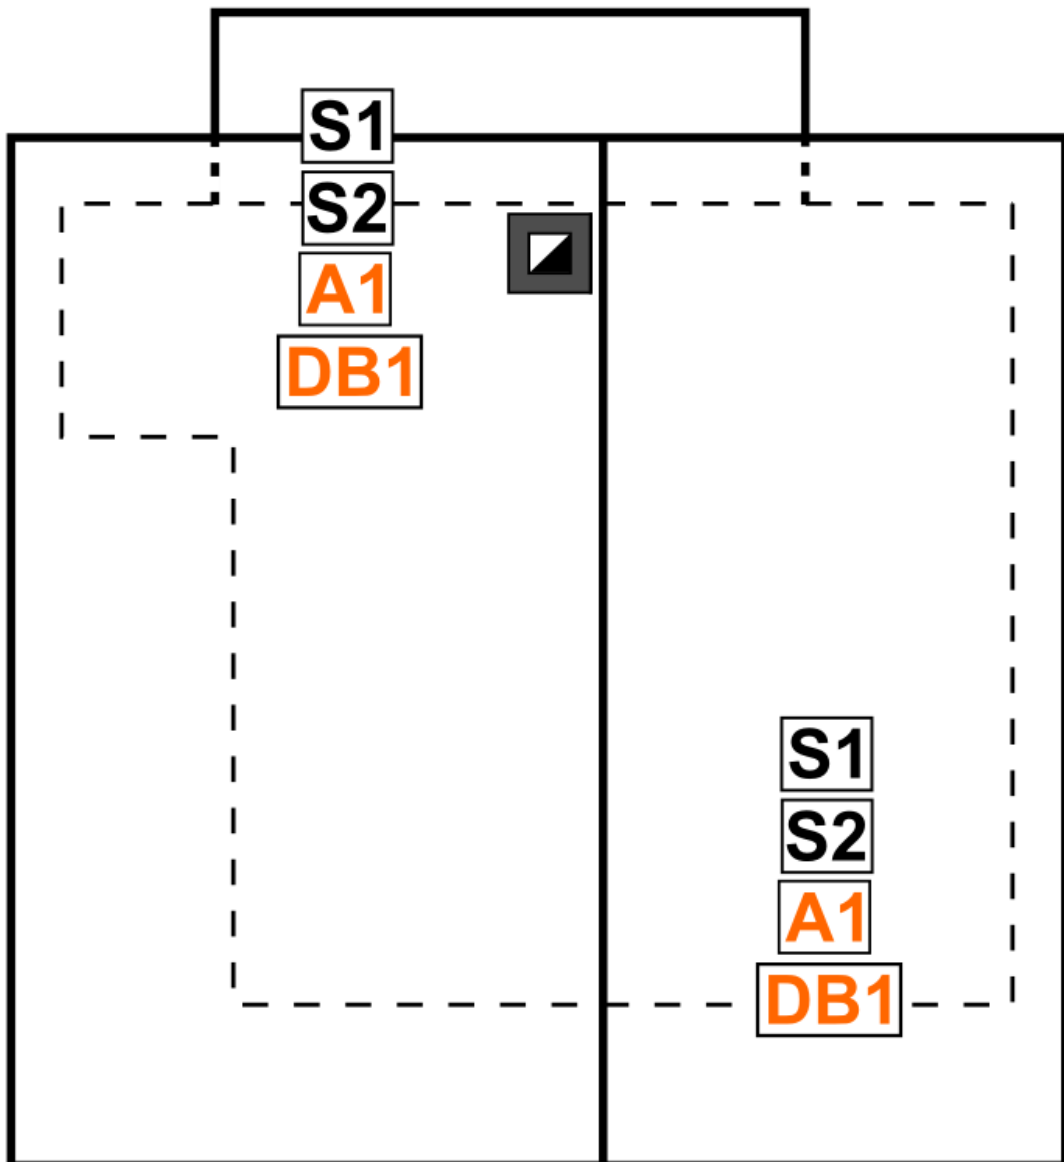
### Plan n°1 : R+2, Toiture

- S1** Couverture MSCA RAS
- S2** Sous couverture MSCA RAS
- A1** Technique FA/NFA
- DB1** Élément en bois

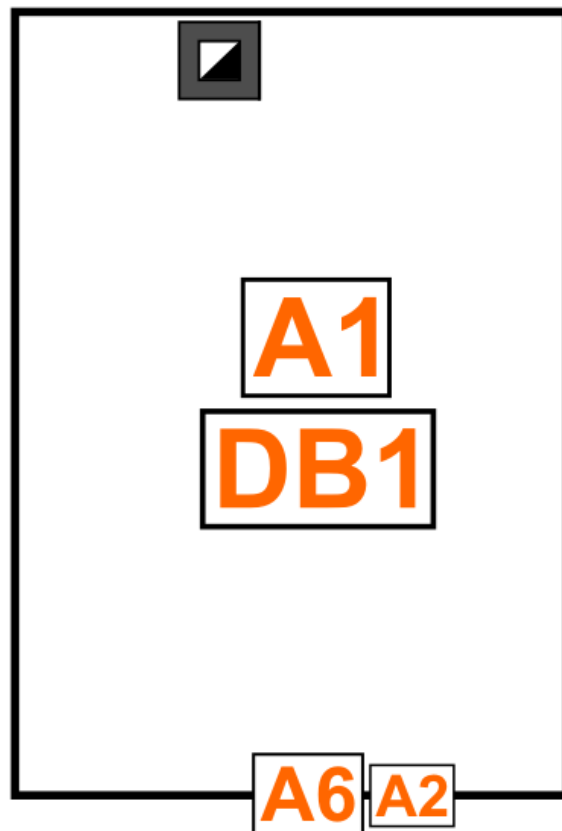
## Plan n°2 : R+1, Combles

- A1** Technique FA/NFA
- A2** Masse d'égalisation
- A6** Mastic
- DB1** Élément en bois

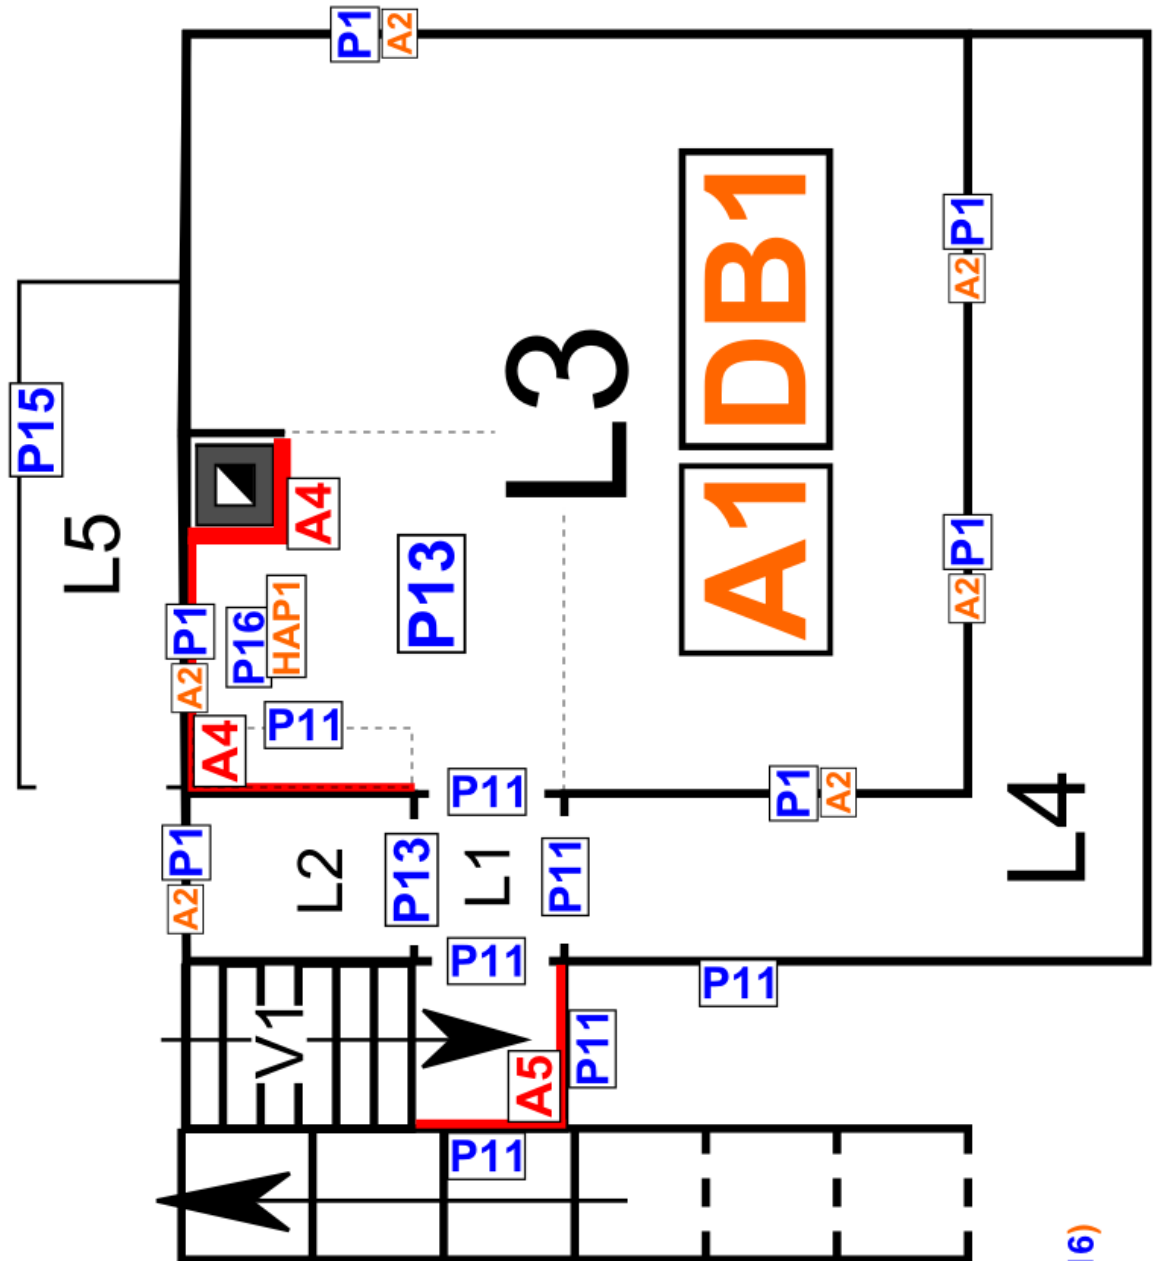
**Plan n°3 : RDC, Rez-de-chaussée**

- A1 Technique FA/NFA
- A2 Masse d'égalisation
- A4 Fibrociment INT
- A5 Fibrociment EXT
- P1 Mastic
- P11 Mastic
- P13 Lés plast. multi.
- P15 Mastic
- P16 Bitume sous évier
- HAP1 Bitume sous évier (P16)
- DB1 Élément en bois

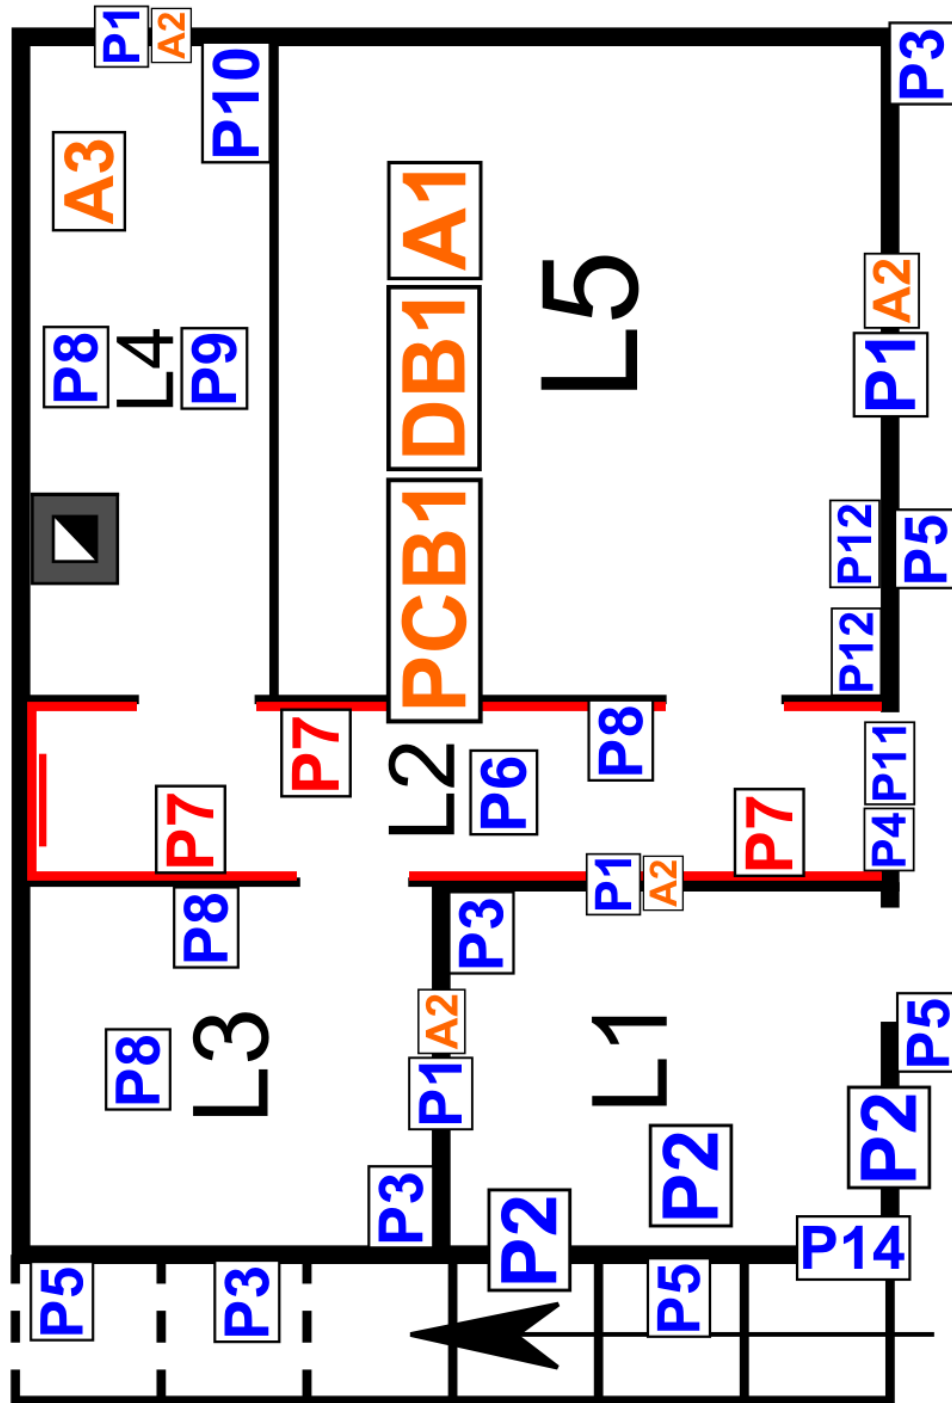
**Plan n°4 : R-1, Sous-sol**

- S3 Chaudière 2000
- A1 Technique FA/NFA
- A2 Masse d'égalisation
- A3 ↓ Baignoire
- A4 Fibrociment INT
- P1 Mastic
- P2 Mastic sur métal
- P3 Crépi
- P4 Masse d'égalisation
- P5 Colle plinthe grise
- P6 Colle carrelage gris/multi.
- P7 Colle plinthe noire
- P8 Enduit/ Crépi Mur/Plaf. INT
- P9 Colle carrelage rose
- P10 Colle faïence rose/motifs
- P11 Mastic Porte
- P12 Enduit plâtre
- P14 Joint d'assemblage
- DB1 Élément en bois
- PCB1 Ballasts
