# Démolition d'une villa

Route du Lac 30  
1094 Paudex

Type de rapport diagnostic  
des polluants de construction

N° de dossier 2510-10018-1

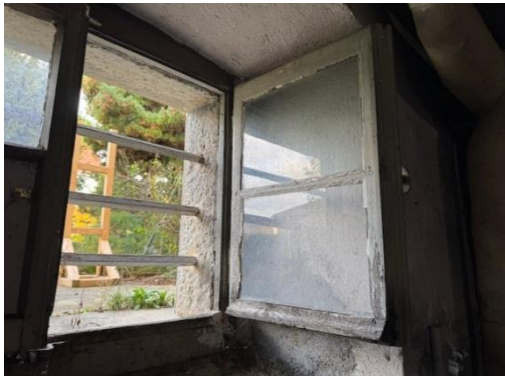
### Fiche d'identification 1

| Etage | Lieu/Local | Description du matériau ou de l'élément et quantité (nb d'éléments, surface, etc.) | Sondage n° | Type matériaux (F/C/FP/FA/SOL/NFA) | Fiche d'identification | Plan/Croquis n° | Prélevé (O/N) | Présence d'amiante (A/N/R) | MCA par défaut/Par analyse (LAB/DEF) | Code grille | Taux de FAR/m³ si VDI | Risque de libération d'amiante (A/B/C) | Evaluation globale du matériau (≤ 1 à ≥4) | Risque pour les occupants (I/II/III) | Prochain contrôle des MCA | Remarques |
|---|---|---|---|---|---|---|---|---|---|---|---|---|---|---|---|---|
| Sous-sol | L'ensemble des fenêtres | Mastic | SS-2 | NFA | 1 | 1 | O | A | LAB | | | A | 2 | II | A assainir | |

### Matériaux fortement agglomérés : **Mastic**

| Localisation | Bâtiment, Etage, Local | Sous-sol<br>L'ensemble des fenêtres | |
| | Référence échantillon | 2510-10018-1/SS-2 | |

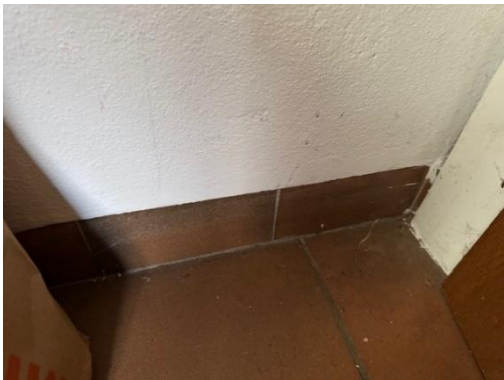
## Fiche d'identification 2

| Etage | Lieu/Local | Description du matériau ou de l'élément et quantité (nb d'éléments, surface, etc.) | Sondage n° | Type matériaux (F/C/FP/FA/SOL/NFA) | Fiche d'identification | Plan/Croquis n° | Prélevé (O/N) | Présence d'amiante (A/N/R) | MCA par défaut/Par analyse (LAB/DEF) | Code grille | Taux de FAR/m³ si VDI | Risque de libération d'amiante (A/B/C) | Evaluation globale du matériau (≤ 1 à ≥4) | Risque pour les occupants (I/II/III) | Prochain contrôle des MCA | Remarques |
|---|---|---|---|---|---|---|---|---|---|---|---|---|---|---|---|---|
| Rez-de-chaussée | Cuisine | Colle de plinthe | R-2 | NFA | 2 | 2 | O | A | LAB | | | B | 1 | III | A assainir | 30x10 brun |

## Matériaux fortement agglomérés : Colle de plinthe

| Localisation | Bâtiment, Etage, Local | Rez-de-chaussée<br>Cuisine | |
| | Référence échantillon | 2510-10018-1/R-2 | |

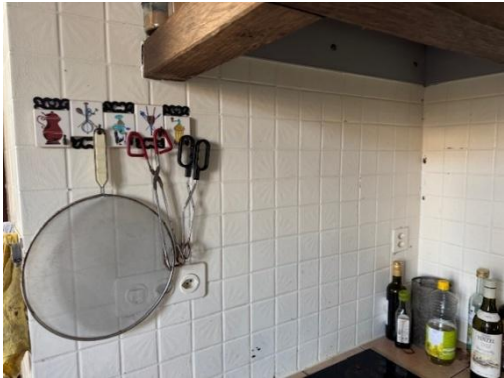
### Fiche d'identification 3

| Etage | Lieu/Local | Description du matériau ou de l'élément et quantité (nb d'éléments, surface, etc.) | Sondage n° | Type matériaux (F/C/FP/FA/SOL/NFA) | Fiche d'identification | Plan/Croquis n° | Prélevé (O/N) | Présence d'amiante (A/N/R) | MCA par défaut/Par analyse (LAB/DEF) | Code grille | Taux de FAR/m³ si VDI | Risque de libération d'amiante (A/B/C) | Evaluation globale du matériau (≤ 1 à ≥4) | Risque pour les occupants (I/II/III) | Prochain contrôle des MCA | Remarques |
|---|---|---|---|---|---|---|---|---|---|---|---|---|---|---|---|---|
| Rez-de-chaussée | Cuisine | Colle de faïence | R-3 | NFA | 3 | 2 | O | A | LAB | | | B | 1 | III | A assainir | 7x7 blanc |

### Matériaux fortement agglomérés : Colle de faïence

| Localisation | Bâtiment, Etage, Local | Rez-de-chaussée<br>Cuisine | |
| | Référence échantillon | 2510-10018-1/R-3 | |

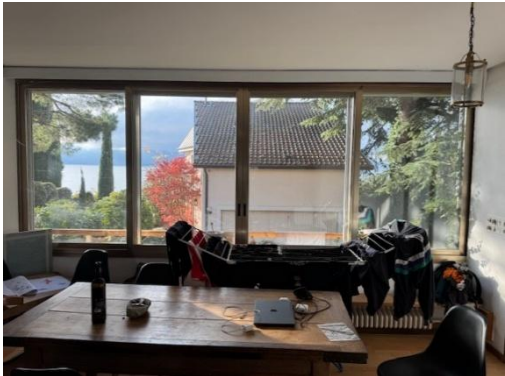
## Fiche d'identification 4

| Etage | Lieu/Local | Description du matériau ou de l'élément et quantité (nb d'éléments, surface, etc.) | Sondage n° | Type matériaux (F/C/FP/FA/SOL/NFA) | Fiche d'identification | Plan/Croquis n° | Prélevé (O/N) | Présence d'amiante (A/N/R) | MCA par défaut/Par analyse (LAB/DEF) | Code grille | Taux de FAR/m³ si VDI | Risque de libération d'amiante (A/B/C) | Evaluation globale du matériau (≤ 1 à ≥4) | Risque pour les occupants (I/II/III) | Prochain contrôle des MCA | Remarques |
|---|---|---|---|---|---|---|---|---|---|---|---|---|---|---|---|---|
| Rez-de-chaussée | Séjour, vitrage | Mastic | R-9 | NFA | 4 | 2 | O | A | LAB | | | A | 2 | II | A assainir | |

## Matériaux fortement agglomérés : **Mastic**

| Localisation | Bâtiment, Etage, Local | Rez-de-chaussée<br>Séjour, vitrage | |
| | Référence échantillon | 2510-10018-1/R-9 | |

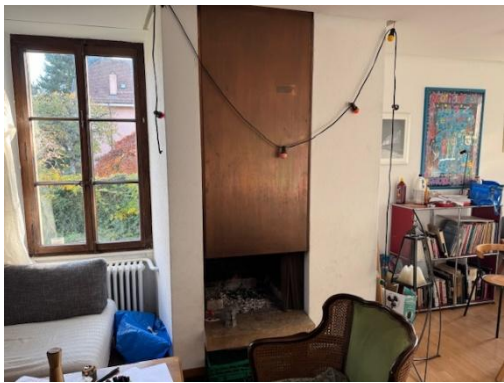
## Fiche d'identification 5

| Etage | Lieu/Local | Description du matériau ou de l'élément et quantité (nb d'éléments, surface, etc.) | Sondage n° | Type matériaux (F/C/FP/FA/SOL/NFA) | Fiche d'identification | Plan/Croquis n° | Prélevé (O/N) | Présence d'amiante (A/N/R) | MCA par défaut/Par analyse (LAB/DEF) | Code grille | Taux de FAR/m³ si VDI | Risque de libération d'amiante (A/B/C) | Evaluation globale du matériau (≤ 1 à ≥4) | Risque pour les occupants (I/II/III) | Prochain contrôle des MCA | Remarques |
|---|---|---|---|---|---|---|---|---|---|---|---|---|---|---|---|---|
| Rez-de-chaussée | Séjour, cheminée, tubage | Isolation | 1 | FA | 5 | 2 | N | A | DEF | | | C | 3 | II | A assainir | |

## Matériaux faiblement agglomérés : Isolation

| Localisation | Bâtiment, Etage, Local | Rez-de-chaussée<br>Séjour, cheminée,<br>tubage | |
| | Référence échantillon | 2510-10018-1/1 | |

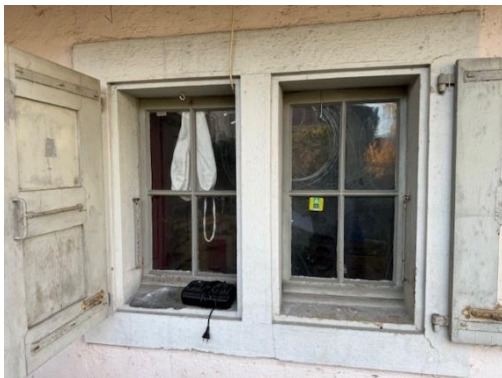
### Fiche d'identification 1

### Matériaux fortement agglomérés : **Mastic**

| Localisation | Bâtiment, Etage, Local | Rez-de-chaussée<br>L'ensemble des fenêtres | |
| | Référence échantillon | 2510-10018-2/R-1 | |

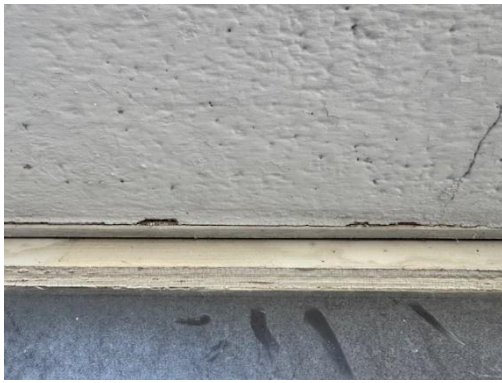
## Fiche d'identification 2

## Matériaux fortement agglomérés : **Mastic**

| Localisation | Bâtiment, Etage, Local | Rez-de-chaussée<br>Cadres portes +<br>fenêtres, masse<br>d'égalisation | |
| | Référence échantillon | 2510-10018-2/R-2 | |

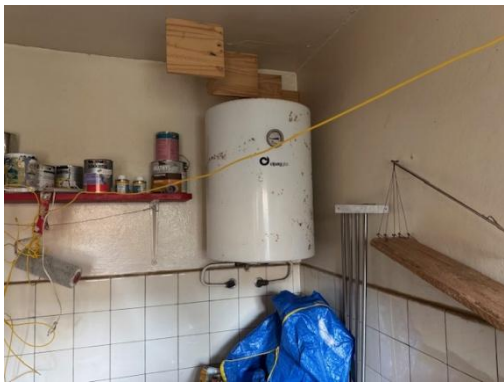
### Fiche d'identification 3

### Matériaux faiblement agglomérés : Isolation

| Localisation | Bâtiment, Etage, Local | Rez-de-chaussée<br>Cuisine, boiler<br>(année inconnue) | |
| | Référence échantillon | 2510-10018-2/R-12 | |

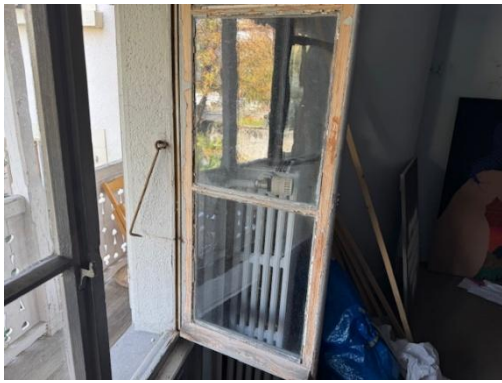
## Fiche d'identification 4

## Matériaux fortement agglomérés : **Mastic**

| Localisation | Bâtiment, Etage, Local | 1 <sup>er</sup> étage<br>Cadres portes +<br>fenêtres, masse<br>d'égalisation | |
| | Référence échantillon | 2510-10018-2/1-2 | |
