Rapport de diagnostic des polluants

| ID rapport | PR2502113_Paudex_Bernadaz20 | Expert(s) | Francesco Celli Patricio Guzman Florian Golay |

| Objet | Maison individuelle |
| Adresse | Route de la Bernadaz 20 1094 Paudex |

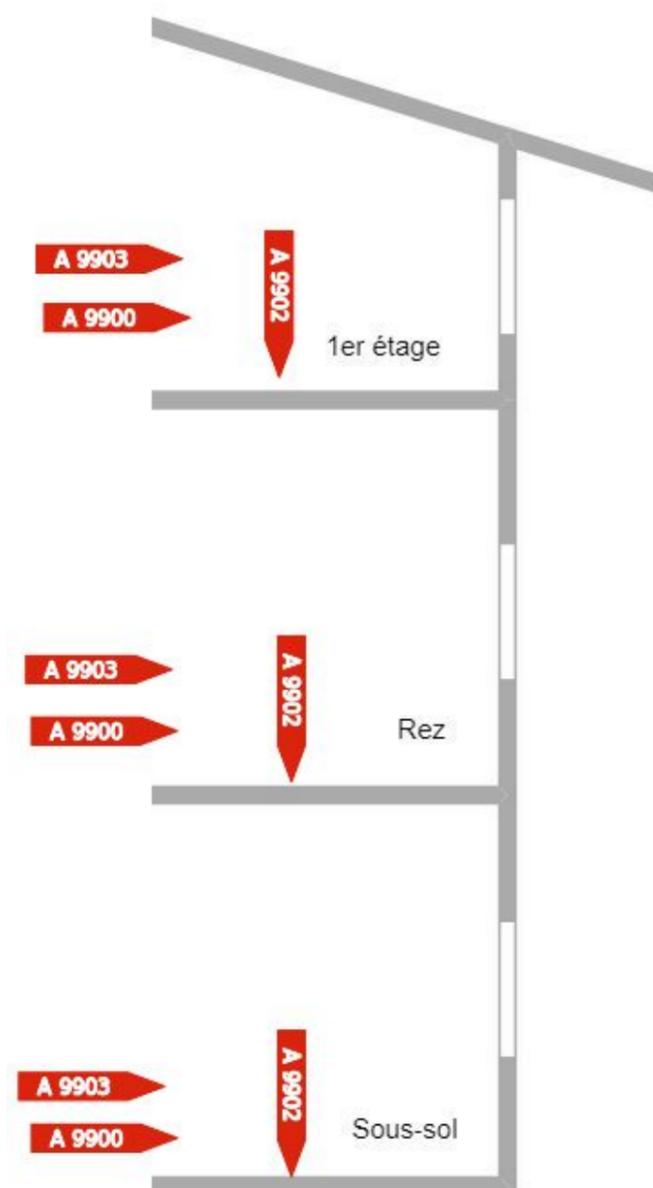
| ID plan | Coupe schématique |

| Localisation | | | Élément | | | | | Résultats | | | FaCH | | |
|---|---|---|---|---|---|---|---|---|---|---|---|--|--|
| Coupe schématique | Tous les étages | Tous les locaux | 9900 | Gaine technique | Non défini | Installations | Non | a | D | 3 | III | Décharge type E / Voir tableau "conditionnement" | Non accessible. Susceptible de dissimuler des MSP. Des investigations supplémentaires seront nécessaires lors des travaux. |
| Coupe schématique | Tous les étages | Tous les locaux | 9902 | Élément sous chape | Non défini | Installations | Non | a | D | 4 | III | Décharge type E / Voir tableau "conditionnement" | Non accessible. Susceptible de dissimuler des MSP. Des investigations supplémentaires seront nécessaires lors des travaux. |
