# Rapport de diagnostic des polluants

| ID rapport | 20-03-Paudex_Paudèze8 |
| Type d'inspection | Avant travaux |

| Adresse | Chemin de la Paudèze<br>8<br>1094 Paudex |

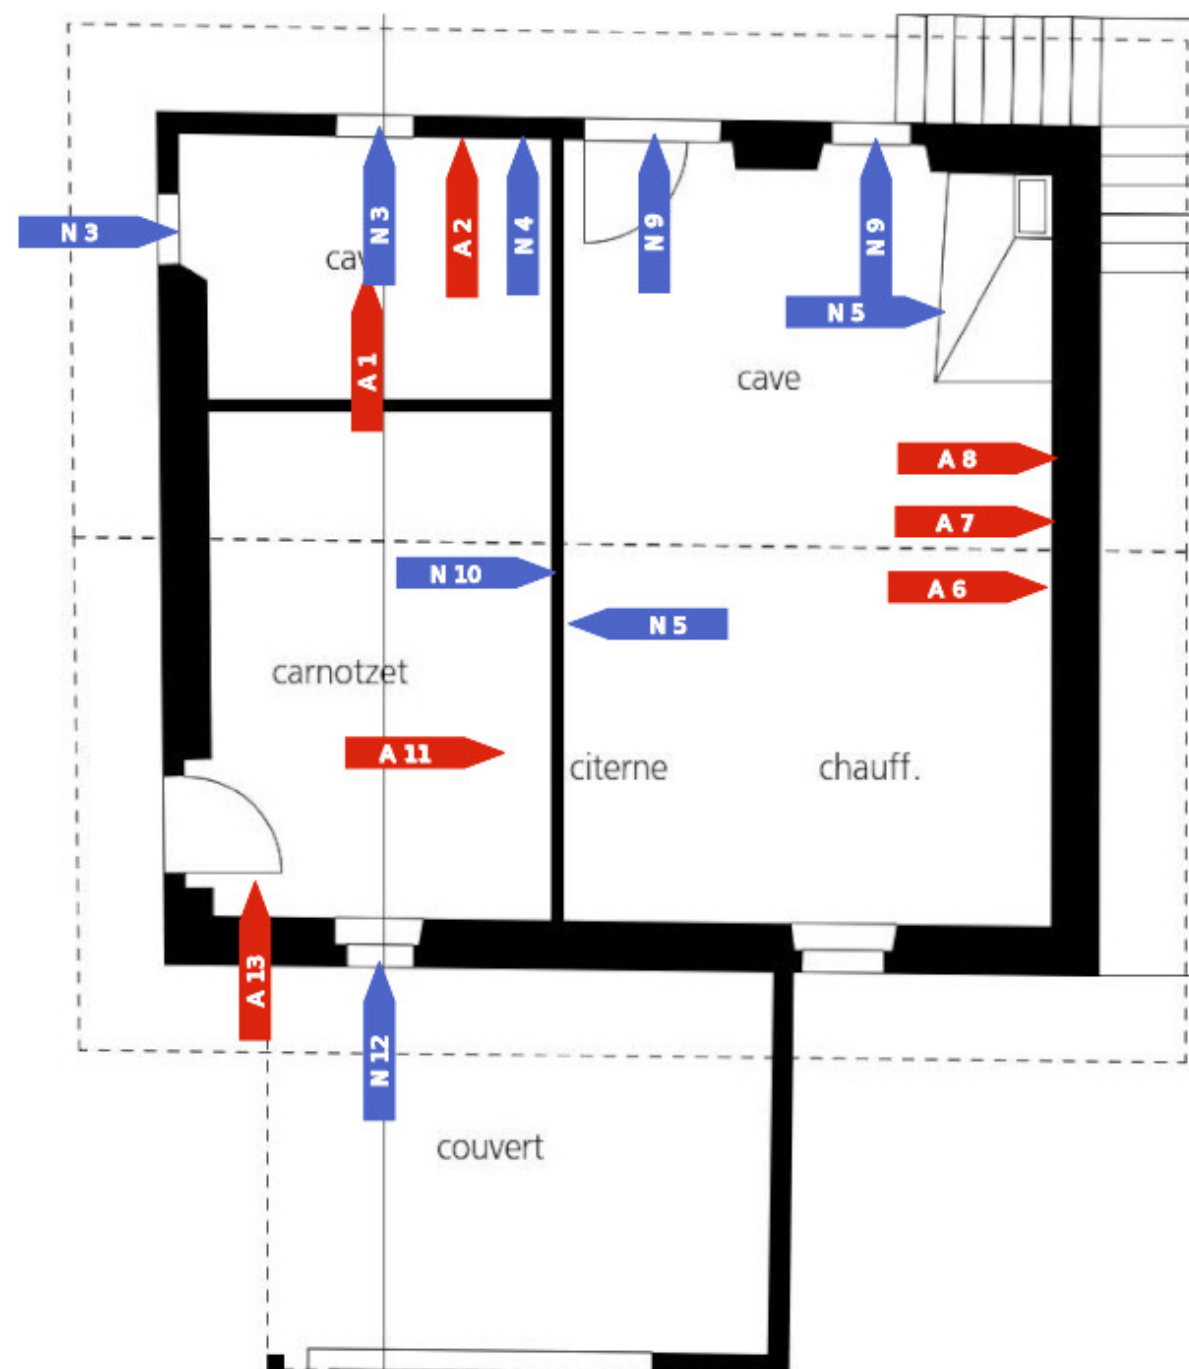
| ID plan | 1 |

| Localisation | | | Élément | | | | | Résultats | | | FaCH | | |
|---|---|---|---|---|---|---|---|---|---|---|---|---|---|
| 1 | Rez inférieur | Cave / Buanderie | 0001 | Colle de carrelage brun | 9 m² | SOL | Oui | a | L | 1 | III | Décharge type E / Voir tableau "conditionnement" | |
| 1 | Rez inférieur | Cave / Buanderie | 0002 | Peinture sous évier | 2 Pièce(s) | NFA | Non | a | D | 2 | II | Décharge type E / Voir tableau "conditionnement" | Considéré comme amianté par défaut. Des investigations supplémentaires sont nécessaires avant travaux. |
| 1 | Rez inférieur | Cave | 0006 | Poêle | 1 Pièce(s) | Installations | Non | a | D | 3 | III | Décharge type E / Voir tableau "conditionnement" | Année de fabrication introuvable. Contient de l'amiante par défaut. Des investigations supplémentaires sont nécessaires lors du démontage. |
| 1 | Rez inférieur | Cave | 0007 | Carton | 1 Pièce(s) | FA | Non | a | E | 4 | I | Décharge type E / Voir tableau "conditionnement" | |
| 1 | Rez inférieur | Cave | 0008 | Plaque en fibrociment | 1 Pièce(s) | NFA | Non | a | E | 5 | II | Décharge type B / Voir tableau "conditionnement" | |

| Localisation | | | Élément | | | | | Résultats | | | FaCH | | |
|---|---|---|---|---|---|---|---|---|---|---|---|---|---|
| 1 | Rez inférieur | Carnotzet | 0011 | Radiateur infrarouge | 1 Pièce(s) | Installations | Non | a | D | 6 | III | Décharge type E / Voir tableau "conditionnement" | Année de fabrication introuvable. Contient de l'amiante par défaut. Des investigations supplémentaires sont nécessaires lors du démontage. |
| 1 | Rez inférieur | Carnotzet | 0013 | Chauffage au gaz | 1 Pièce(s) | Installations | Non | a | D | 7 | III | Décharge type E / Voir tableau "conditionnement" | Année de fabrication introuvable. Contient de l'amiante par défaut. Des investigations supplémentaires sont nécessaires lors du démontage. |
